平成 30 年 7 月 7 日  
 10 時 00 分現在  
 西日本高速道路株式会社

## E2A 中国道 本線盛土のり面崩壊による災害(第1報)

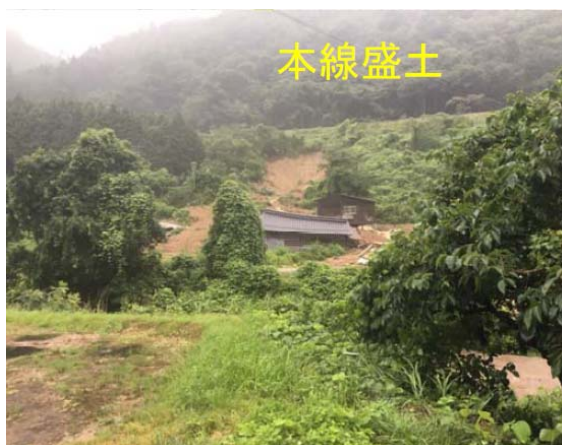
【被災状況】

かつて経験のない長期間降り続く大雨の影響で、降雨による通行止め規制中であった中国道において、本線盛土のり面崩壊による土砂が流出し、隣接する民家2軒に崩落土が堆積する災害が発生しました。

| 道路名 | 上下 | 区間 | 道路状況 |
|---|---|---|---|
| E2A 中国道 | 上り線 | 北房 IC～新見 IC<br>(211.1kp) | 本線盛土のり面の崩落 |
