「E2A 中国自動車道 鷹の巣橋吊り足場崩落事故に関する技術検討会」 ～第1回技術検討会の結果について～

E2A 中国自動車道 鷹の巣橋吊り足場崩落事故に関する技術検討会

第1回の結果概要

中国自動車道(特定更新等) 鍛冶屋橋他1橋床版取替工事

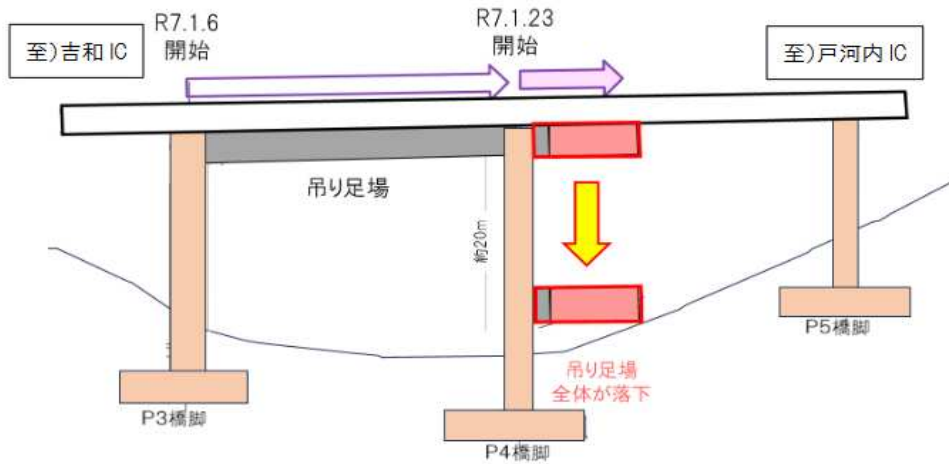
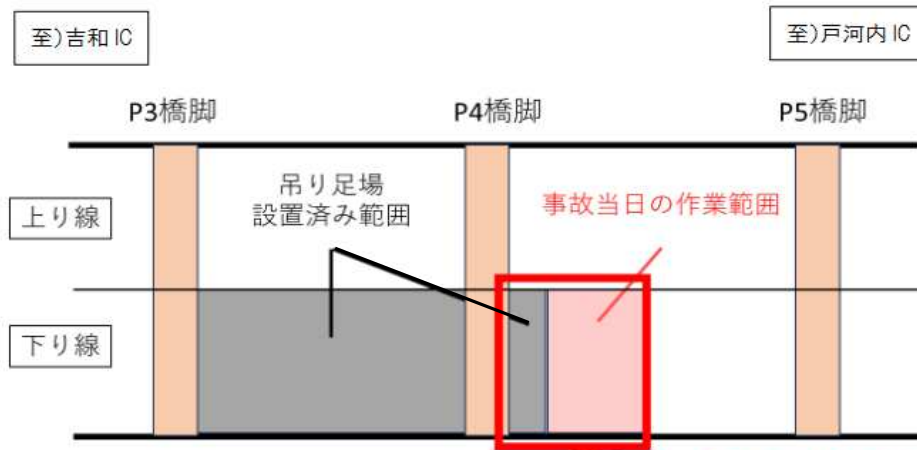
- ・鷹の巣橋(下り線)の床版の取り替えを行うための足場設置作業をしていました。
- ・当該箇所は1月23日に作業開始し、P4橋脚からP5橋脚に向けて吊り足場設置作業を行っていました。

吊り足場落下範囲

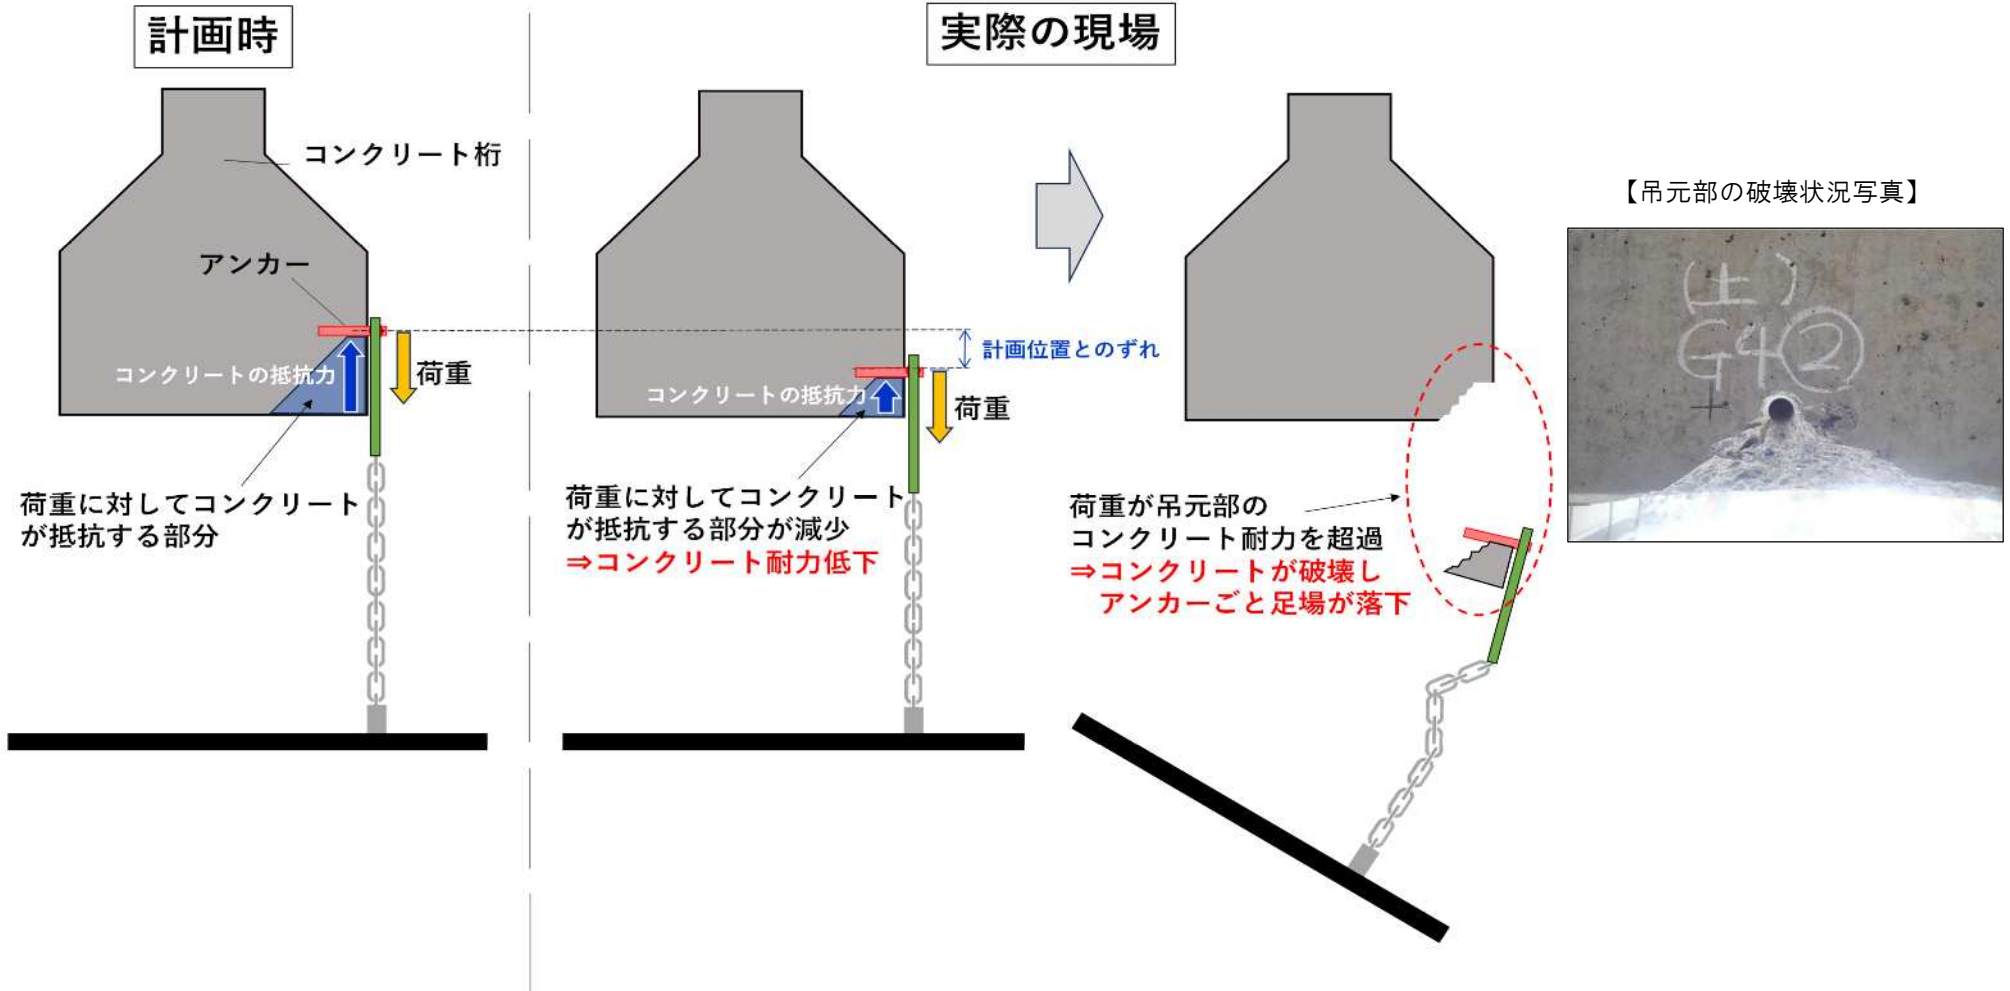
吊り足場の崩落メカニズム（推定）

○設置作業中の吊り足場が、吊元部のアンカーごと崩落したものの。

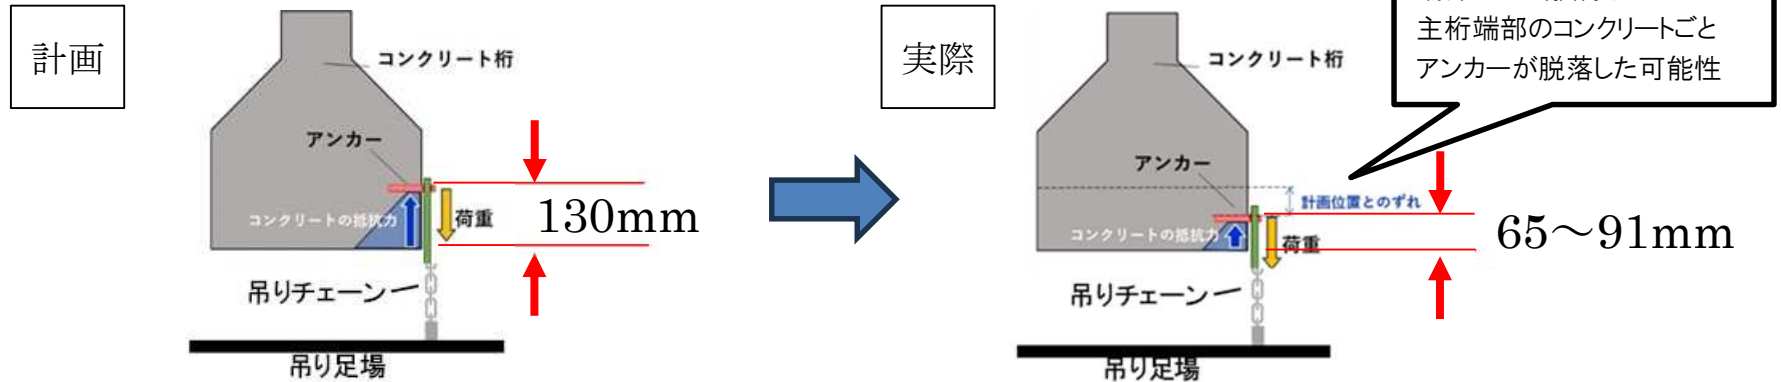
①アンカーの設置位置について（端部からの離隔不足）

①アンカーの設置位置について

アンカー計画と異なる位置に設置し主桁の端部からの離隔が不足したこと

①アンカーの設置位置に対する点検

アンカー設置位置の確認、アンカー及びコンクリートの耐力照査

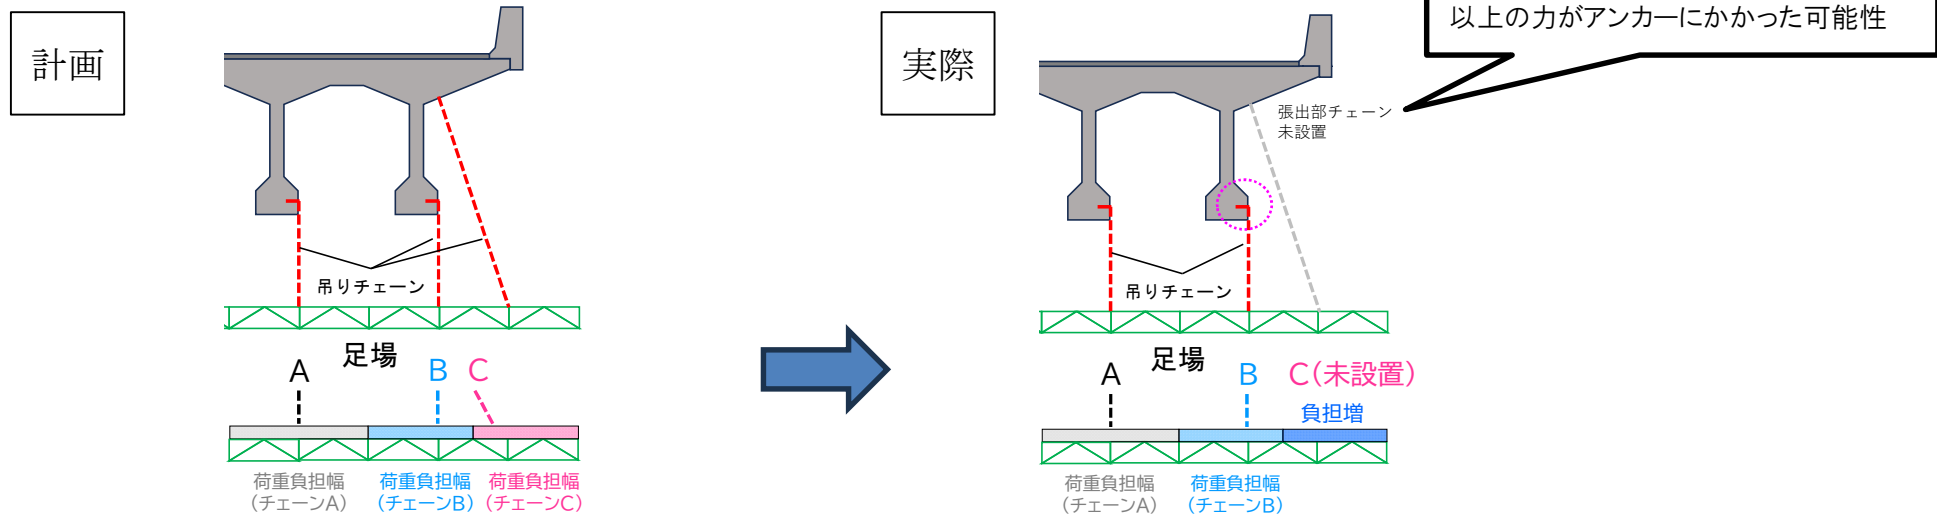
②吊り足場張り出し部の施工手順について（耐力照査不足）

②吊り足場張り出し部の施工手順について

張り出し部の吊チェーン(アンカー)未設置の状態です場設置を進めたこと

②吊り足場張り出し部の施工手順に対する点検

吊り足場の設置手順確認、設置手順を考慮した吊り足場の設計照査
