「E2A 中国自動車道 鷹の巣橋吊り足場崩落事故に関する技術検討会(第2回)」 ～第2回技術検討会の結果について～

中国自動車道 鷹の巣橋吊り足場崩落事故に関する技術検討会 第 2 回の結果概要

鷹の巣橋事故概要

中国自動車道(特定更新等) 鍛冶屋橋他1橋床版取替工事

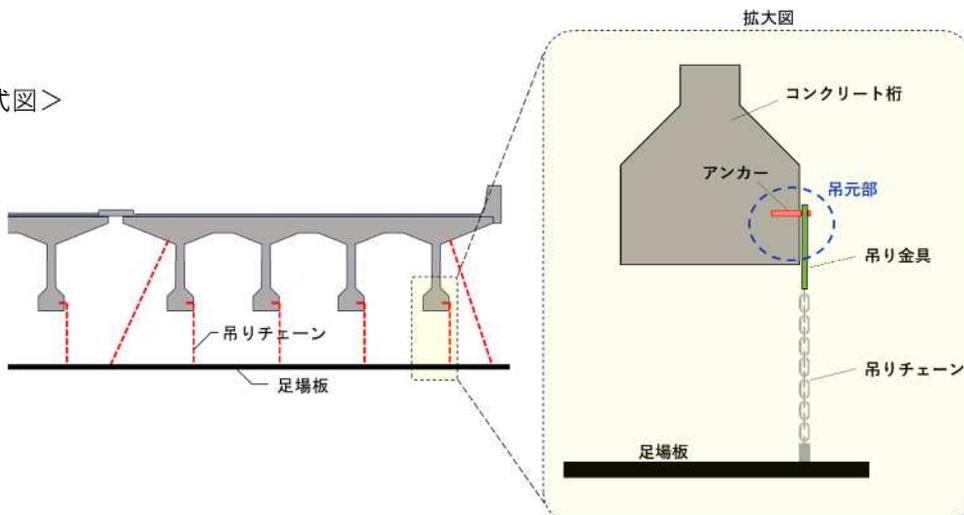
【鷹の巣橋で採用していた吊足場の構造】

アンカーの設置位置

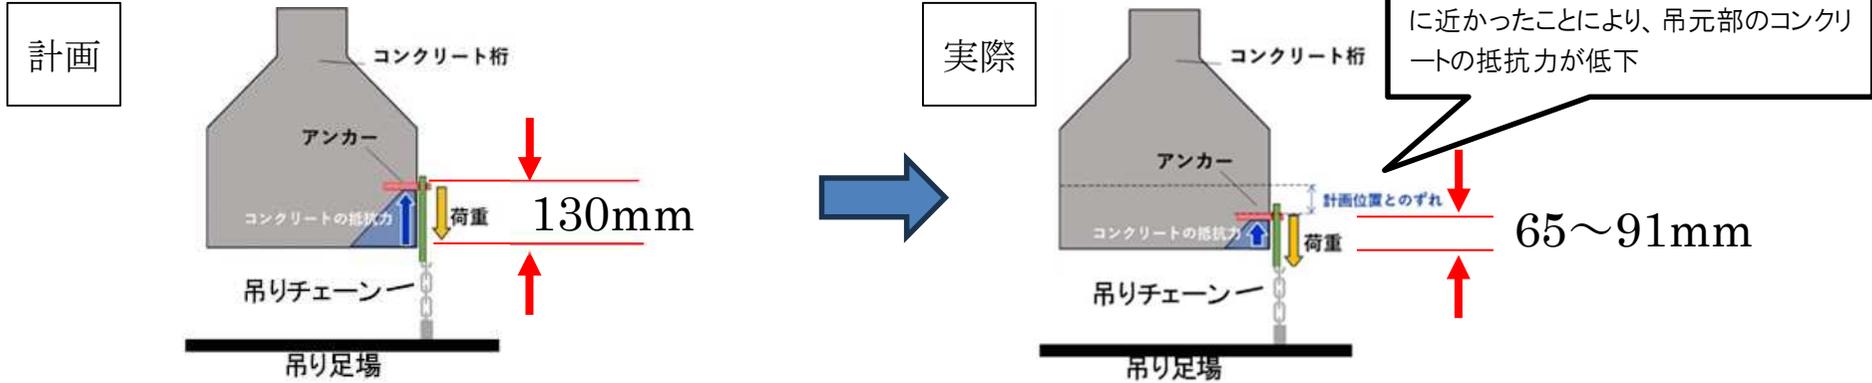
①アンカーの設置位置について（端部からの離隔不足）

(原因)・計画と異なる位置にアンカーを設置し主桁の端部からの離隔が不足したこと。
・削孔長不足によりコンクリート面からアンカーが突き出ていたこと。

(要因)①アンカーの施工位置(端部から 130mm)、設置深さ(削孔長 68mm)の基準値を作業員まで周知徹底していなかった。

②現場状況により計画通り施工できなかった場合にアンカーの設置位置、設置深さを基準値以下とした場合の危険性について周知徹底していなかった。

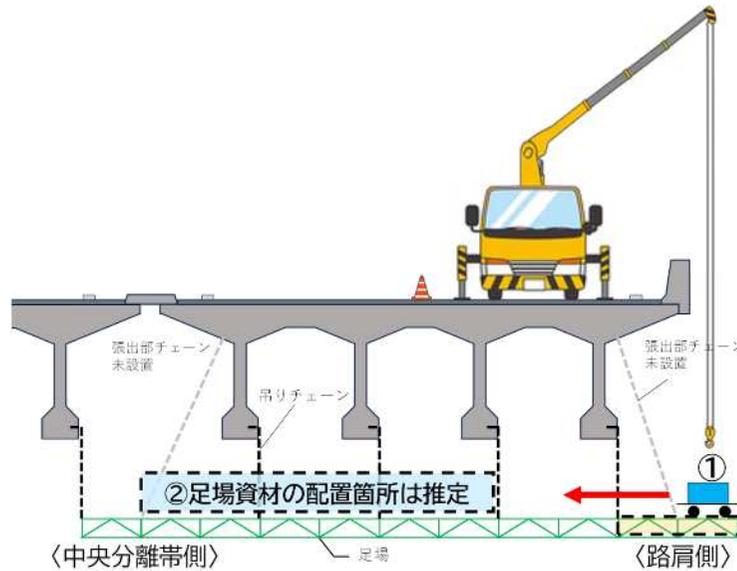
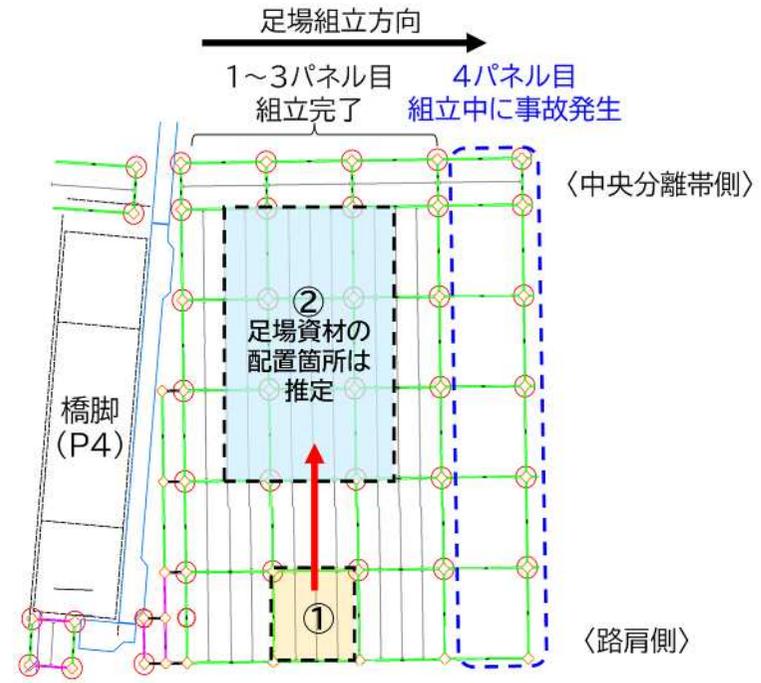
○吊り足場上への資材搬入計画

(原因)・足場上への搬入資材量が計画以上であった可能性があること。

(1 グリッド約 2.5m×約 2.5m に対し、資材重量を最大で 600kg と設定していたが、組立てられた吊り足場内の 6 グリッドに最大で約 4t の資材等が搬入されたと推定した場合、積載重量超過となっていた可能性がある。)

- ① 高速道路本線を車線規制して足場内の台車へ足場資材を荷下し
- ② 足場内部へ足場資材を移動

足場崩落事故直前における足場内に仮置きされていた資材等の重量は ①約500kg、②最大で約4tであったと推定。

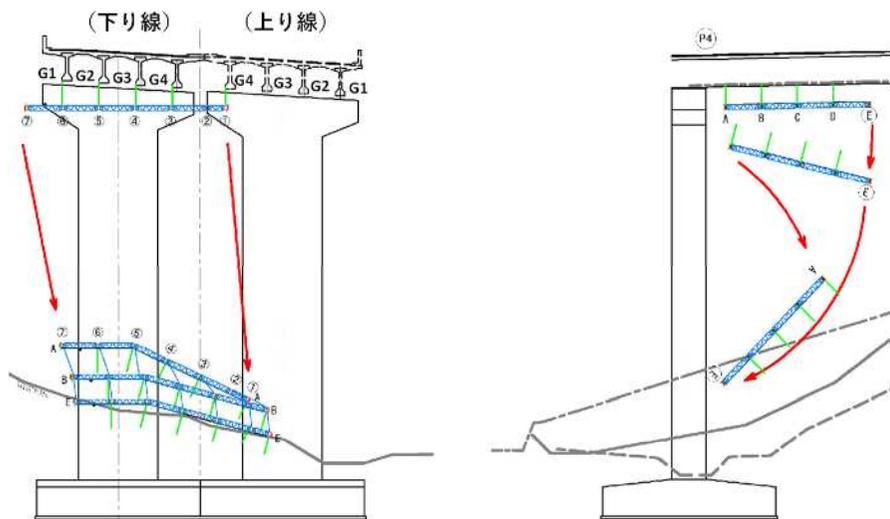
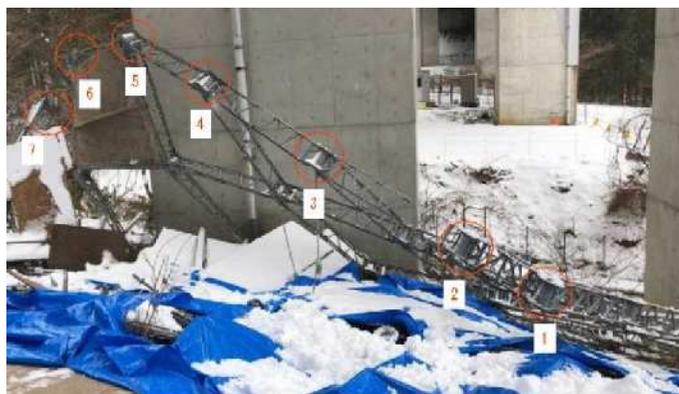
崩落後の足場材の状況

落下した足場の状況から設置中足場の先端から崩落したものと推定。

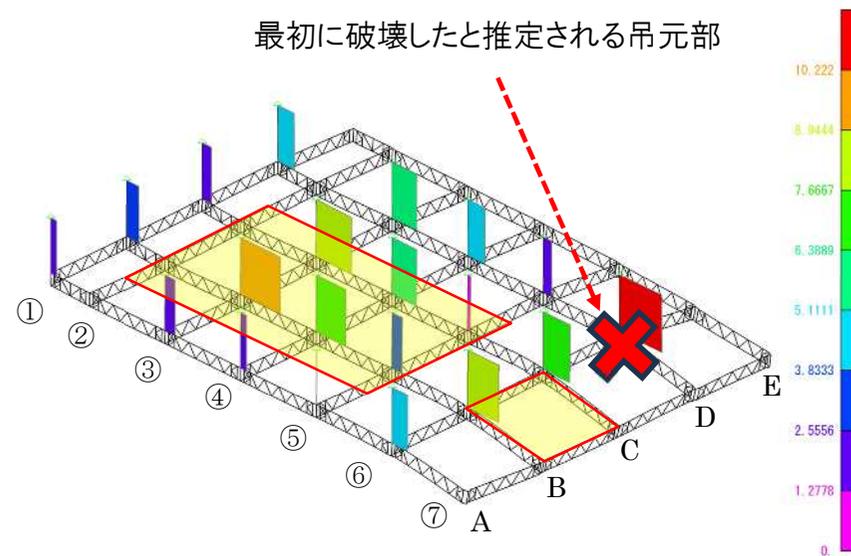
解析結果 (荷重コンター図、k N)

上記の原因により、張り出し足場の先端に位置する吊元部にコンクリートの抵抗力と同等の荷重がかかり吊元部が破壊し、その後他の吊元部も連鎖的に破壊していき、吊り足場全体の崩落に至った可能性があることを解析にて確認した。

足場崩落事故直前における足場内の仮置き資材の配置状況を基に各吊元部の作用力を算出したところ、張り出し足場の先端に位置する吊元部にコンクリートの抵抗力と同等の荷重がかかり、吊元部が破壊した可能性があることを確認した。(現地で計測したアンカーの端部からの離隔や削孔長を考慮し解析)
