令和 7 年 12 月 22 日  
西日本高速道路株式会社

お知らせ

## E1A 新名神高速道路 八幡京田辺 JCT・IC～高槻 JCT・IC 間の建設工事において発生した杭打ち機転倒事故の原因について

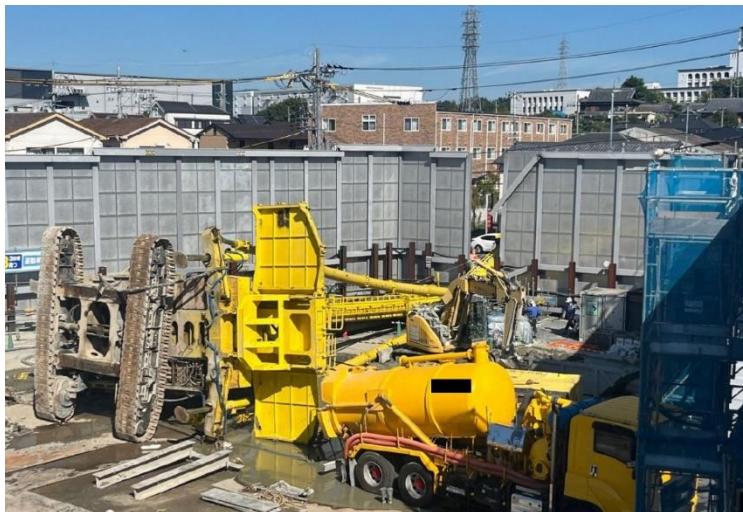
現場ヤード内

令和6年9月26日午前9時15分頃、「新名神高速道路 枚方トンネル工事(清水建設(株)・(株)竹中土木・東亞建設工業(株)特定建設工事共同企業体)」において、換気所建設予定箇所で、杭打ち機にて地下約28m付近の掘削作業を実施していたところ、杭打ち機が前方にバランスを崩し、府道735号線の歩道をふさぐ形で転倒し、約10時間の歩道通行止めとなった。

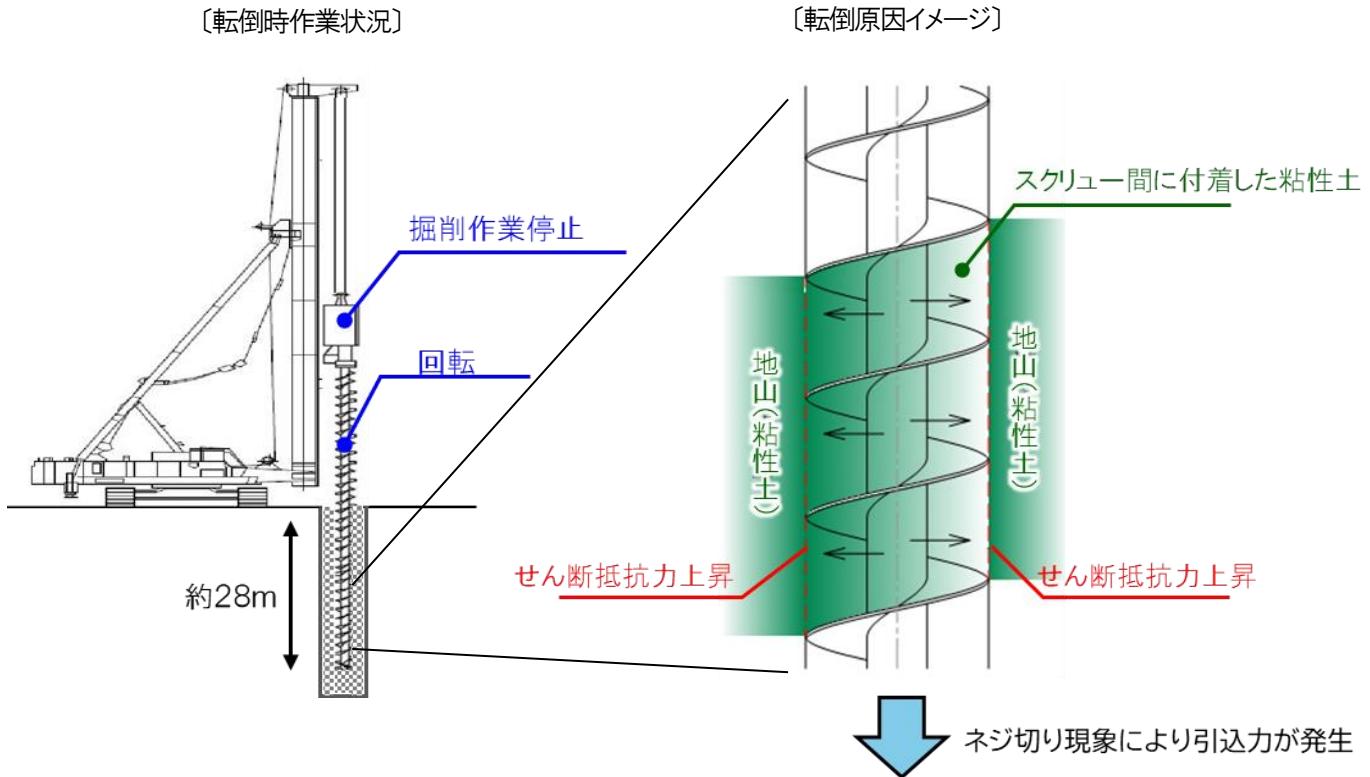
力学計算より、杭打ち機のスクリュー部に約 47t の追加荷重が発生した場合に、杭打ち機が転倒に至る可能性があることを確認した。また杭打ち機のスクリューが拘束された場合には、スクリューの回転力により地中方向へ最大 60t の力が生じる可能性があることを確認した。

現地盤より採取した試料で室内試験を実施した結果、含水比が低く、杭打ち機が転倒に至る拘束力を生じさせるようなせん断抵抗力を持つ硬質な粘性土(大阪層群 Ma4 層)であることを確認した。

弊社は有識者のご助言をいただき、事故発生時の状況および各種調査結果に基づき原因を分析した結果、掘削作業によってスクリューの間に付着した粘性土が地山(粘性土)と固着せん断抵抗力が上昇したことにより、スクリューが拘束され、スクリューの回転と共に地中に引き込まれるネジ切り現象が生じ、杭打ち機が転倒に至ったものと考えている。

当該箇所の工事の再開にあたっては、有識者のご助言をいただきながら、事故の原因を踏まえた対応策について検討いたします。
