## E11 高松自動車道およびE32 高知自動車道の 耐震補強工事における設計の一部誤りについて

NEXCO 西日本四国支社(香川県高松市、支社長:喜久里 真二)が E11 高松自動車道 府中湖スマートインターチェンジ(SIC)～三豊鳥坂インターチェンジ(IC)間及び E32 高知自動車道 新宮 IC～大豊 IC 間で施工した耐震補強工事(施工済み全16橋)において、設計の一部に誤りがあることが判明しました。

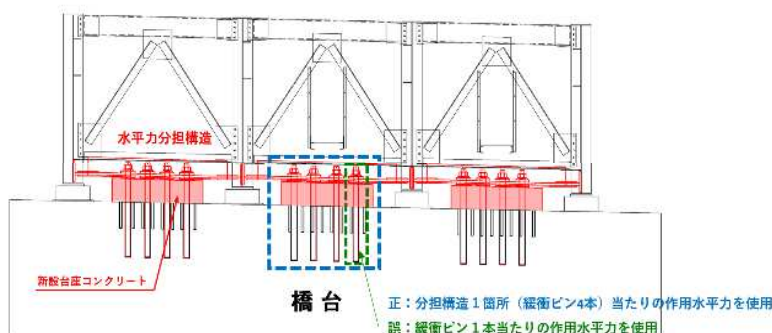
《橋台正面図》

- (1)橋座部の耐力照査において、本来、水平力分担構造1箇所(緩衝ピン4本)に作用する水平力を用いるべきところ、緩衝ピン1本あたりに作用する水平力を用いて照査を行っていました。
- (2)橋座部の耐力照査において、本来、水平力分担構造の新設台座コンクリート天端からコンクリートの抵抗面積を考慮すべきところ、既設橋座コンクリート天端を起点として抵抗面積を算定していました。
- (3)水平力分担構造の台座コンクリートに係る設計照査において、橋軸直角方向の作用および曲げモーメントに対する照査を実施していませんでした。

#### (1)橋座部の耐力照査の誤り

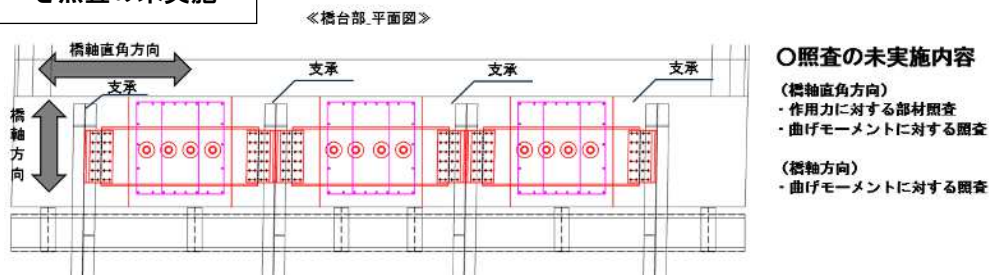
### (3)実施すべき照査の未実施
