## 第1回 南九州自動車道妙見第一橋復旧に関する検討委員会の開催状況について

# 南九州自動車道 妙見第一橋復旧に関する検討委員会

## 第 1 回委員会

## 第1回検討委員会

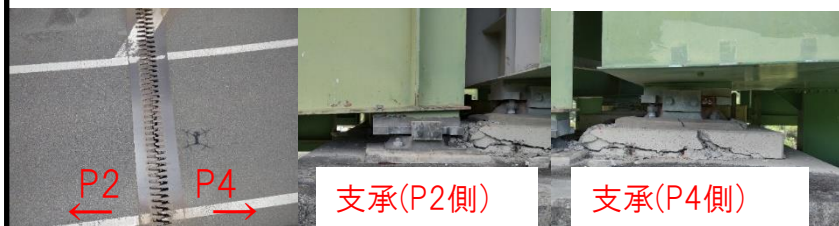
桁間の開きおよび支承の損傷が生じている

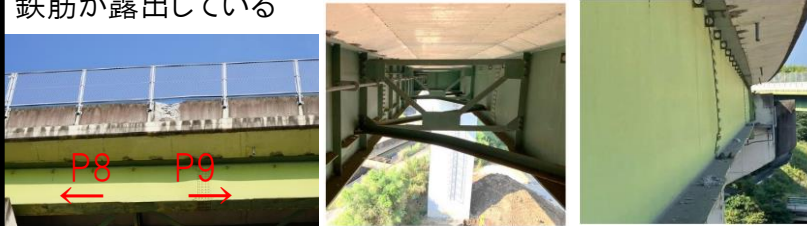
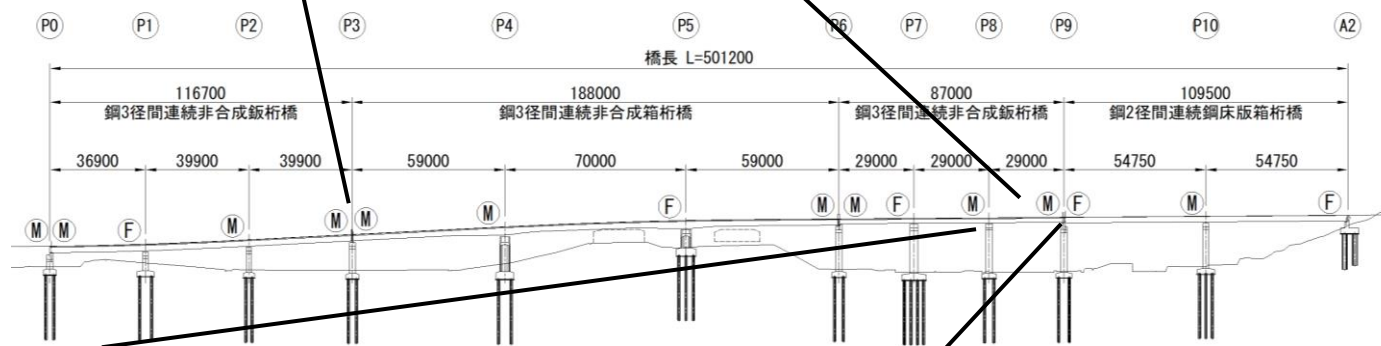
二次部材、ウェブがはらみだしている  
コンクリートが剥離し、鉄筋が露出している

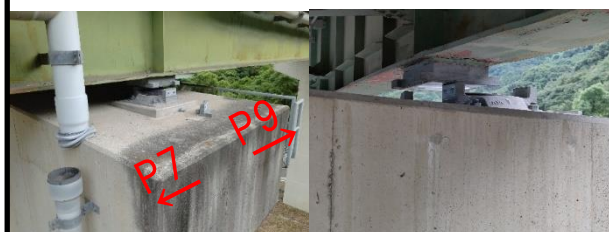
排水装置および支承に損傷が生じている

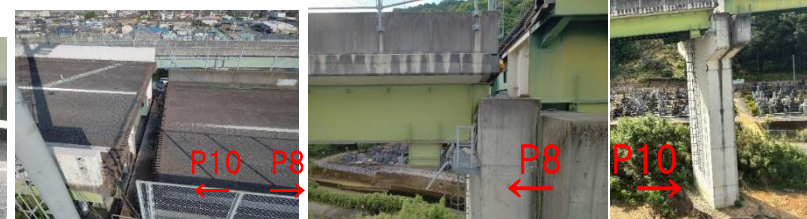
桁が脱落し、路面に大きな段差が生じている

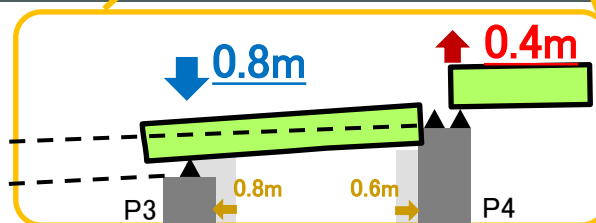
高低差1.2m
