**「南九州自動車道妙見第一橋復旧に関する検討委員会」  
第 2 回検討委員会の開催結果について**

## 南九州自動車道妙見第一橋復旧に関する検討委員会 第2回の結果概要

# 妙見第一橋 復旧計画(案)について

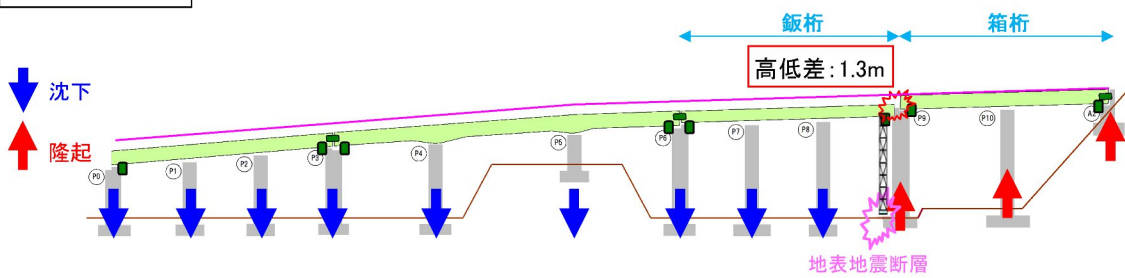
現況(下り線)

断層ずれにより、多くの隣接する橋脚間で1mを超える高低差、間隔差が発生
