## E58 沖縄自動車道 金武 IC～許田 IC 間の 終日対面通行規制は 4 月 8 日(水曜)をもって終了しました

## 2. 工事内容（宜野座橋 上り線）

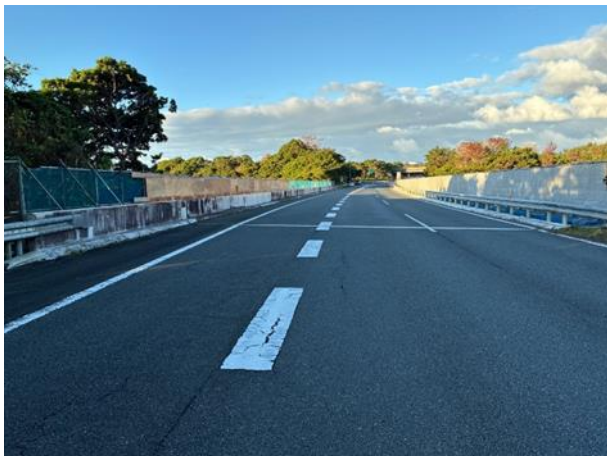
全景：施工前

老朽化した橋梁の鉄筋コンクリート床版を、より耐久性の高いプレレストコンクリート床版へ取り替えました。

新しく取り替えたコンクリート床版の耐久性を高めるための床版防水を行った後にアスファルト舗装を行いました。

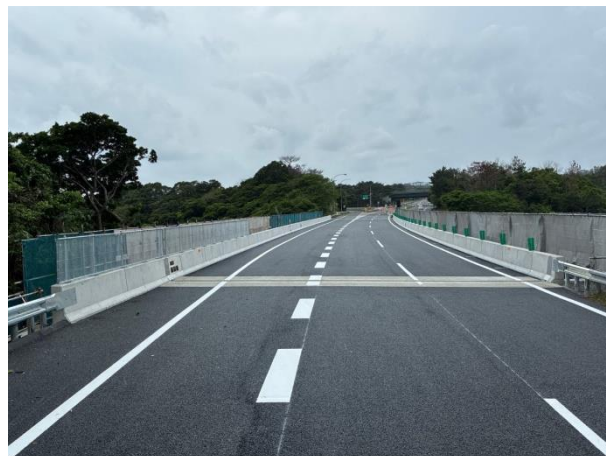
全景：施工後

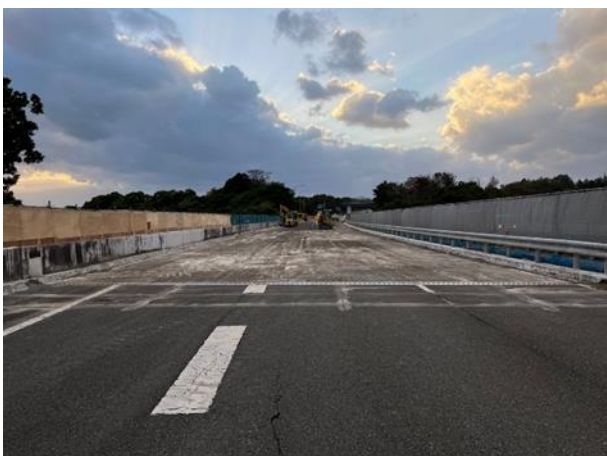
床版取替 施工前

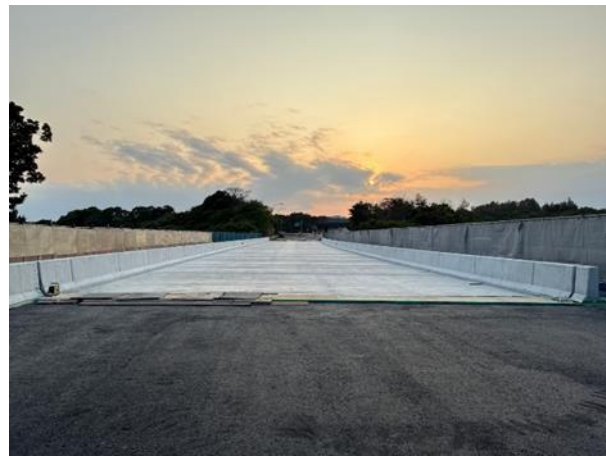
床版取替 施工後(床版防水工事施工前)

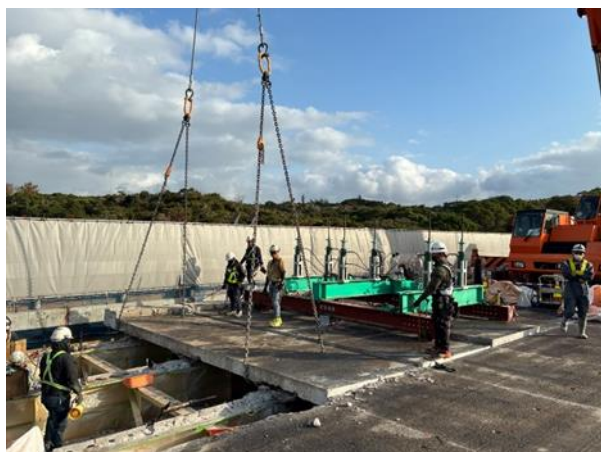
損傷した床版の撤去作業状況

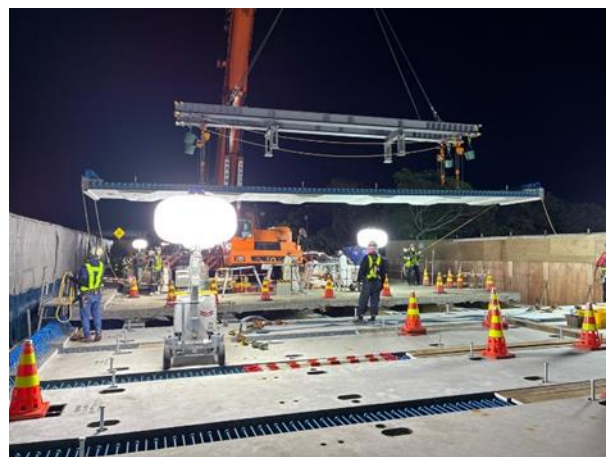
新設床版の設置作業状況

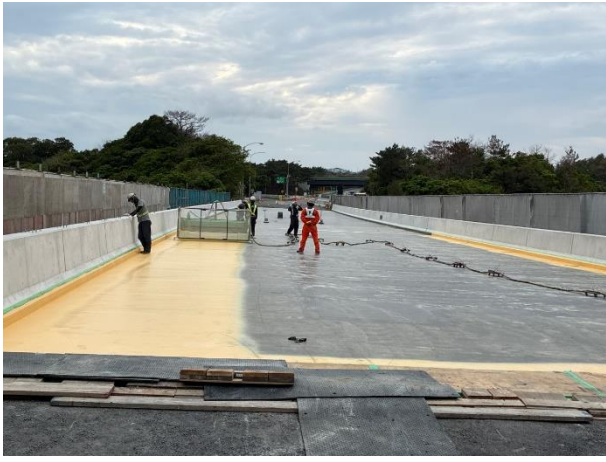
床版防水工事の作業状況

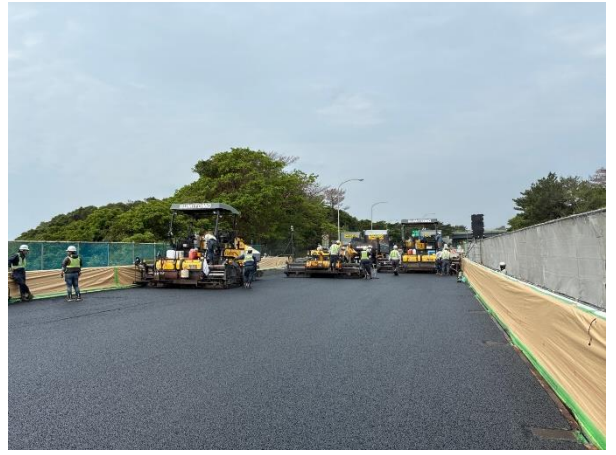
舗装工事の作業状況
