平成 28 年 4 月 15 日  
22 時 30 分現在  
西日本高速道路株式会社

## 4 月 14 日 九州地方地震による通行止め・災害状況等について (第5報)

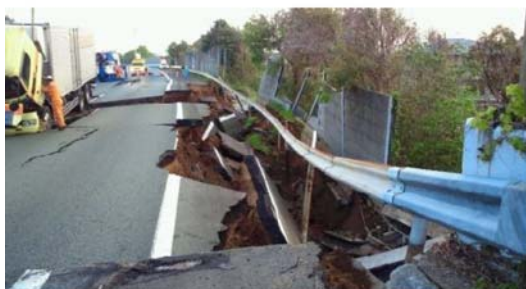
土工部盛土法面崩壊(下り線)177.8KP  
(益城熊本空港IC～嘉島 JCT 間)

災害発生箇所については、応急復旧方法について検討を行い、順次復旧作業を進めてまいります。今後、復旧作業の進捗状況を確認した上で、適宜通行止めを解除する予定です。

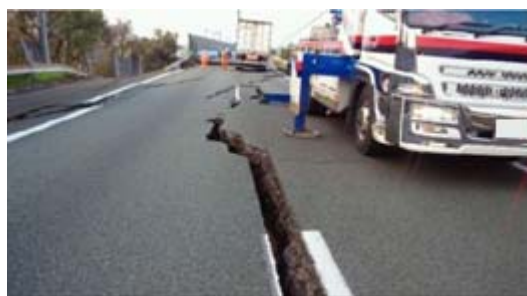
土工部縦断方向ひび割れ(下り線)177.8KP  
(益城熊本空港IC～嘉島 JCT 間)

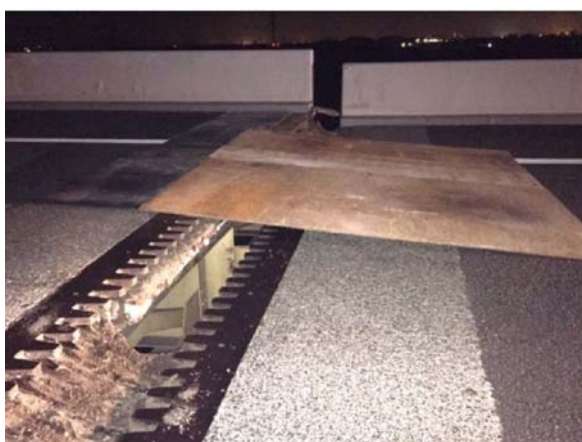
道路名	上下線	区間	災害状況
①	九州自動車道	上下線	益城熊本空港IC ～ 御船IC	土工部盛土法面の崩落 1か所 L=30m 土工部路面陥没、段差、ひび割れ、 隆起等 多数 橋梁部ジョイントの段差 4橋 最大段差 20cm、開き 50cm 橋梁下部工の角かけ
②		上下線	御船IC～松橋IC	土工部路面陥没、段差、ひび割れ、 隆起等 多数

橋梁ジョイント部段差(上下線)179.1KP  
木山川橋(益城熊本空港IC～嘉島 JCT 間)

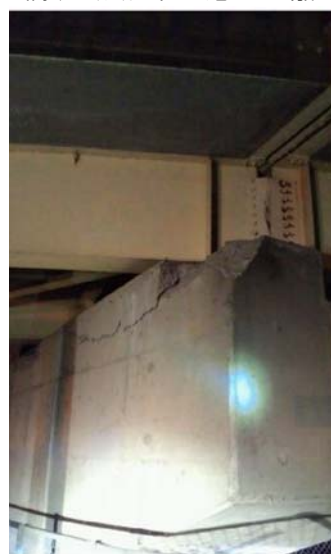
橋梁下部工の角かけ(下り線)177.8KP  
秋津川橋(益城熊本空港IC～嘉島 JCT 間)
