令和 6 年 4 月 16 日
西日本高速道路株式会社

お知らせ

**E25 西名阪自動車道 松原 JCT～柏原 IC(上下線)
土曜・日曜時間厳選での 2 車線規制は 4 月 15 日(月曜)をもって終了しました
～工事へのご理解とご協力をいただきまして誠にありがとうございました～**

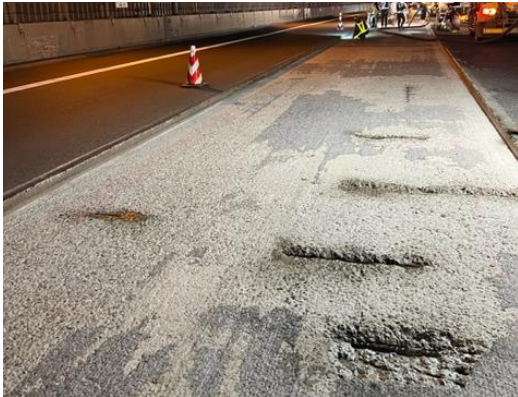
路面の凹みや穴があくなど、損傷が著しい橋の床版上面の補修を行いました。損傷が広範囲に存在し、進行も顕著であることから、全面的に床版を打ち替えて補修を行いました。

床版上面の損傷状況(全景)

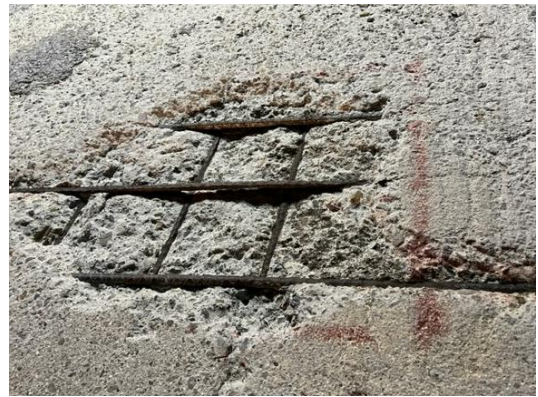
床版上面の損傷状況(近景)
