令和6年5月16日  
西日本高速道路株式会社

## E2A 中国自動車道 北房IC～新見IC間(下り線) ダム湖への粉塵飛散事象の発生について

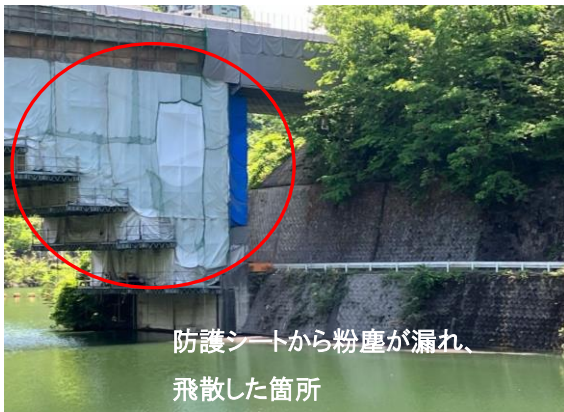
E2A 中国自動車道 北房 IC～新見 IC 間(下り線)の阿口大橋において、橋梁の古くなった塗装を除去した後に行う鋼材の研磨作業中に、粉塵が足場下の北房ダム湖水面上および周辺の護岸や管理用道路等に飛散する事象が発生しました。

粉塵飛散防護シートの設置状況

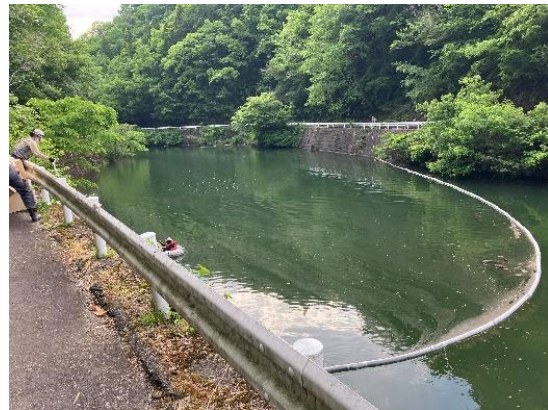
拡散防止フェンス設置状況(5月15日設置)

現地において、流出範囲の確認、北房ダム湖および周辺に飛散した粉塵の回収作業を実施するとともに、拡散防止フェンスを設置しました。
