令和 7 年 2 月 21 日
 西日本高速道路株式会社

長崎県道 11 号(主要地方道佐世保日野松浦線)において発生した 橋桁の転倒事故の原因と再発防止策について

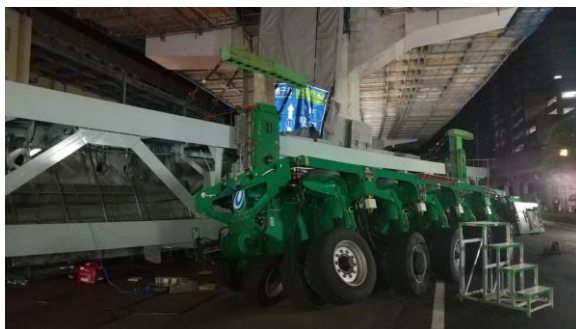
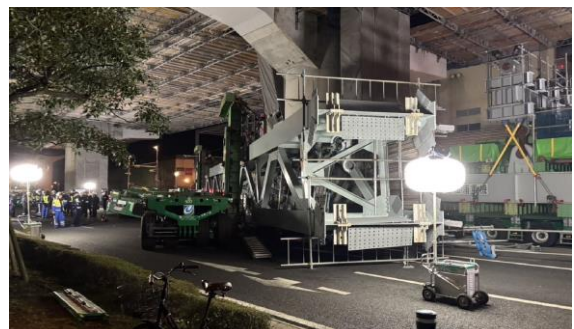
西九州自動車道(佐世保道路)の4車線化工事で使用する橋桁を組立てた場所から架設現場近くの仮置き場所へ多軸台車で運搬中に、橋桁が台車から県道11号上に転倒したものです。

事故発生時の状況写真

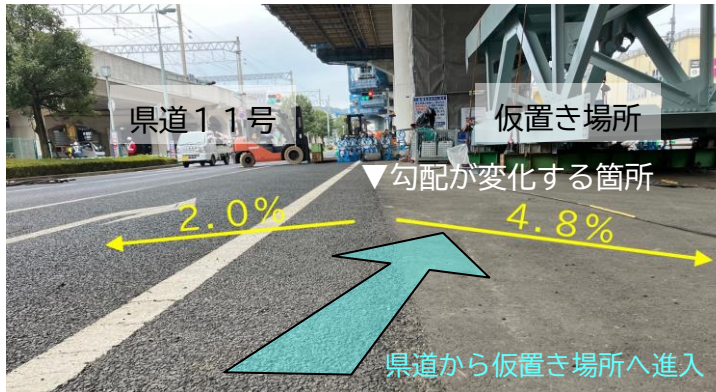
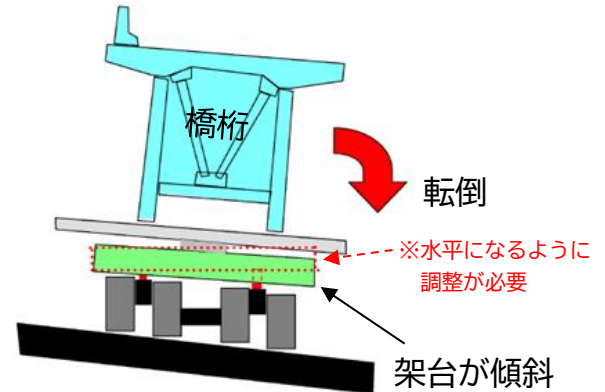
県道 11 号から県道中央分離帯の仮置き場所へ進入する際、路面の勾配が山形に2.0%から4.8%に変化している箇所を通過することとなるため、通過時は多軸台車の架台が水平になるように調整する必要がありますが、架台の水平調整操作が間に合わず、架台が傾斜したことにより架台上の橋桁が転倒したものです。

仮置き場所進入箇所の勾配状況

橋桁の仮置き場所を県道の中央分離帯から佐世保駅付近にある平坦な仮置き場所へと変更し、急な勾配変化点を通さない運搬計画に見直しするとともに、本工事における今後の運搬ルートについては、平坦なルートを通行する計画へと変更します。

なお、路面の勾配が変化する箇所を通行する際には、確実に水平調整が実施できるように、勾配変化点手前での一時停止を義務付け、速度制限を設けるとともに、水平を確認するための水準器及び速度計の監視員を専任で追加配置し、橋桁の運搬を実施します。
