令和 8 年 8 月 28 日  
14 時 00 分  
西日本高速道路株式会社

## 令和 8 年熊本地震による E3 九州自動車道 川田橋の4車線復旧見込みについて

# 令和8年熊本地震による被災状況と復旧見込み

E3九州自動車道 <sup>かわだばし</sup>川田橋の  
被災状況・応急復旧状況に関する現場公開

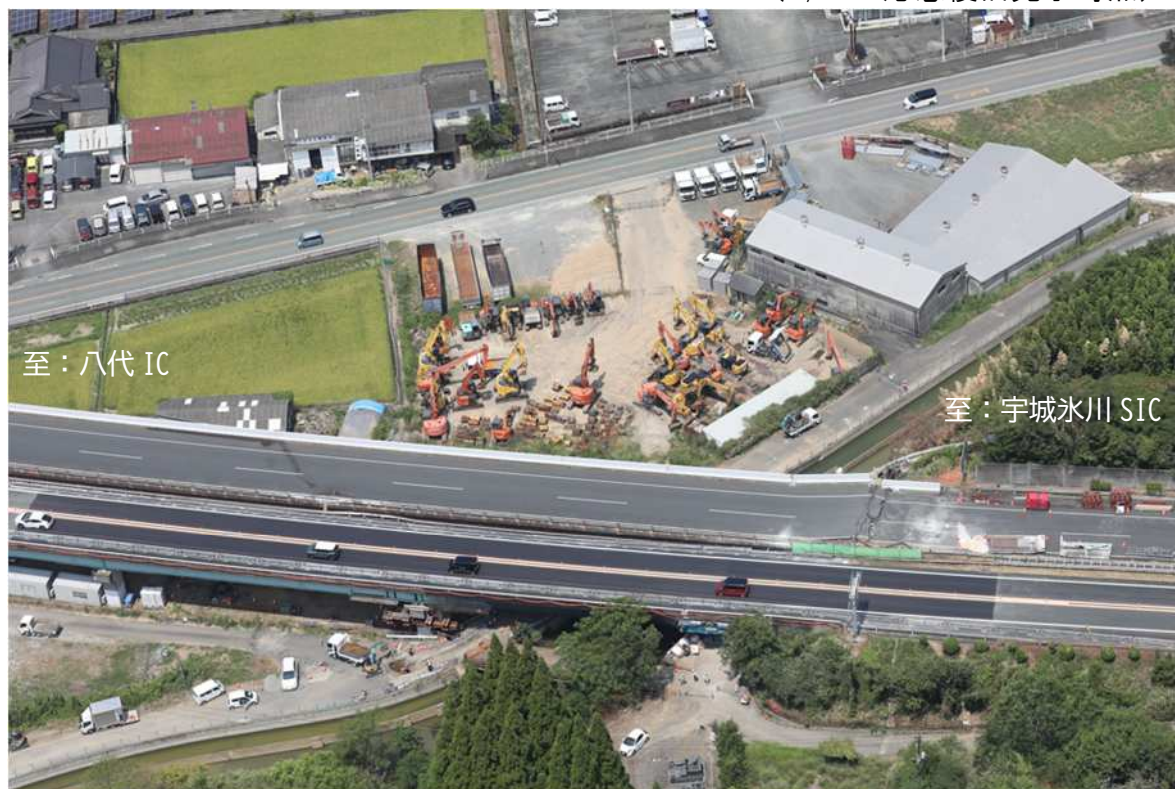
- 1) 損傷内容 橋梁部ジョイントの損傷、桁端部の横倒れ座屈、路面の段差・開き(段差約1m、開き約0.5m)、橋台の損傷、検査路落下
- 2) 住 所 熊本県八代市川田町東

(8/14 応急復旧完了時点)

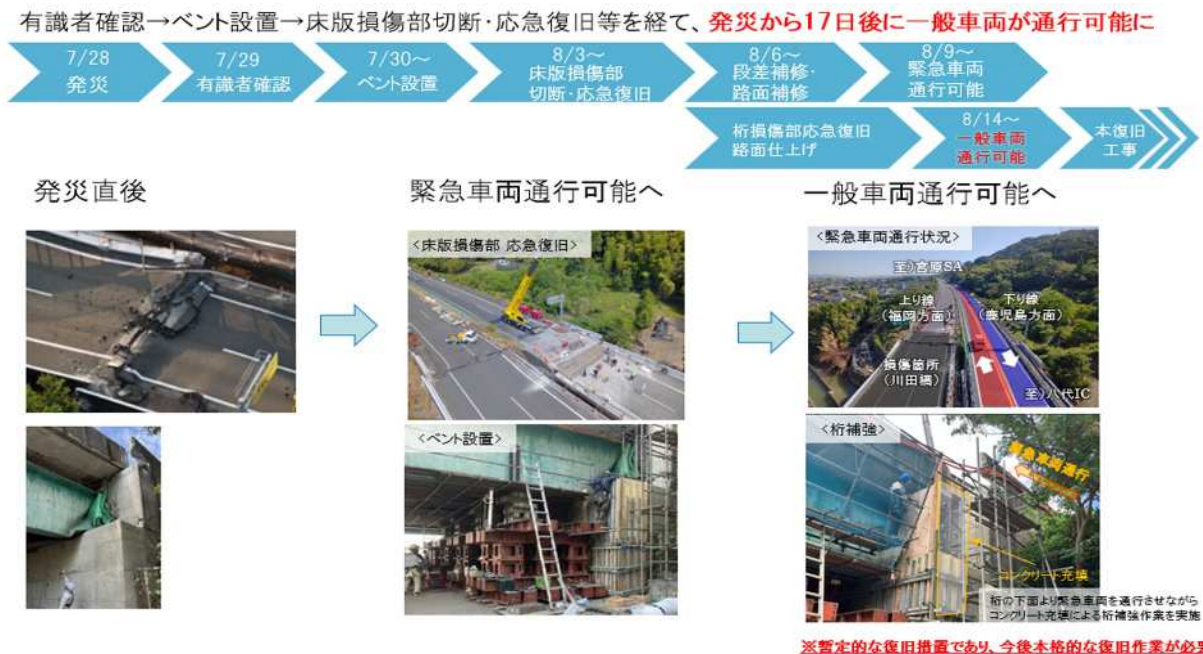
#### 4. 応急復旧の状況

損傷した橋桁をコンクリートで巻き立て補強し、段差が生じていた路面を補修しました。

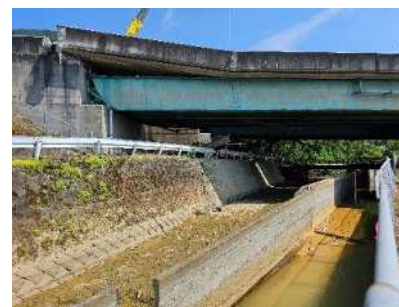
A1: 床版のめくれあがり

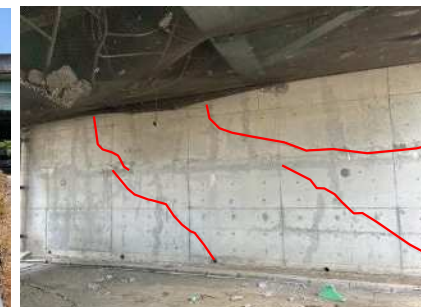
橋台前面にクラック

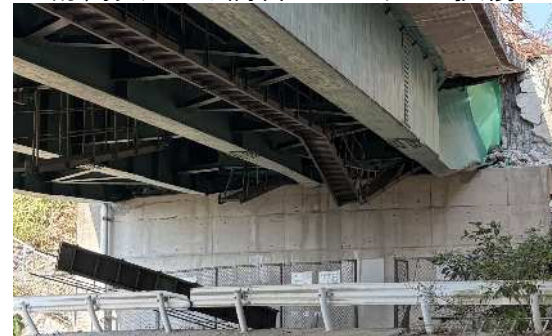
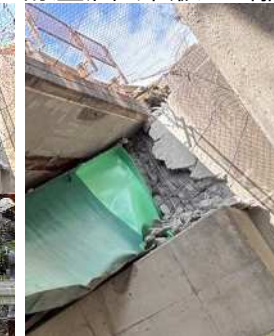
主桁衝突により橋台パラペットが損傷・主桁座屈・床版はく離

※座屈とは、鋼部材が圧縮力を受けた際に、部材が大きく変形し曲がって耐荷性能が低下する現象

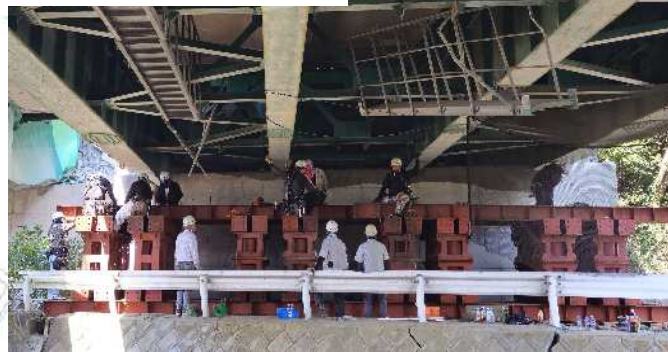
A1: 橋台パラペットに主桁衝突・主桁座屈・床版はく離

G1  
(路肩側)

G4  
(中分側)

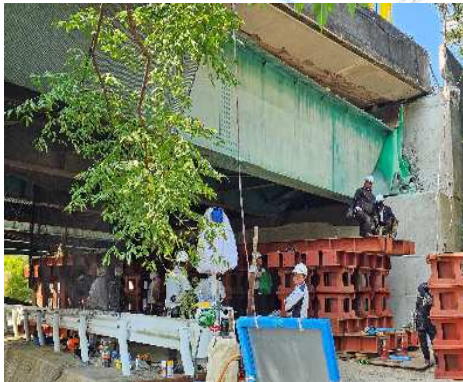
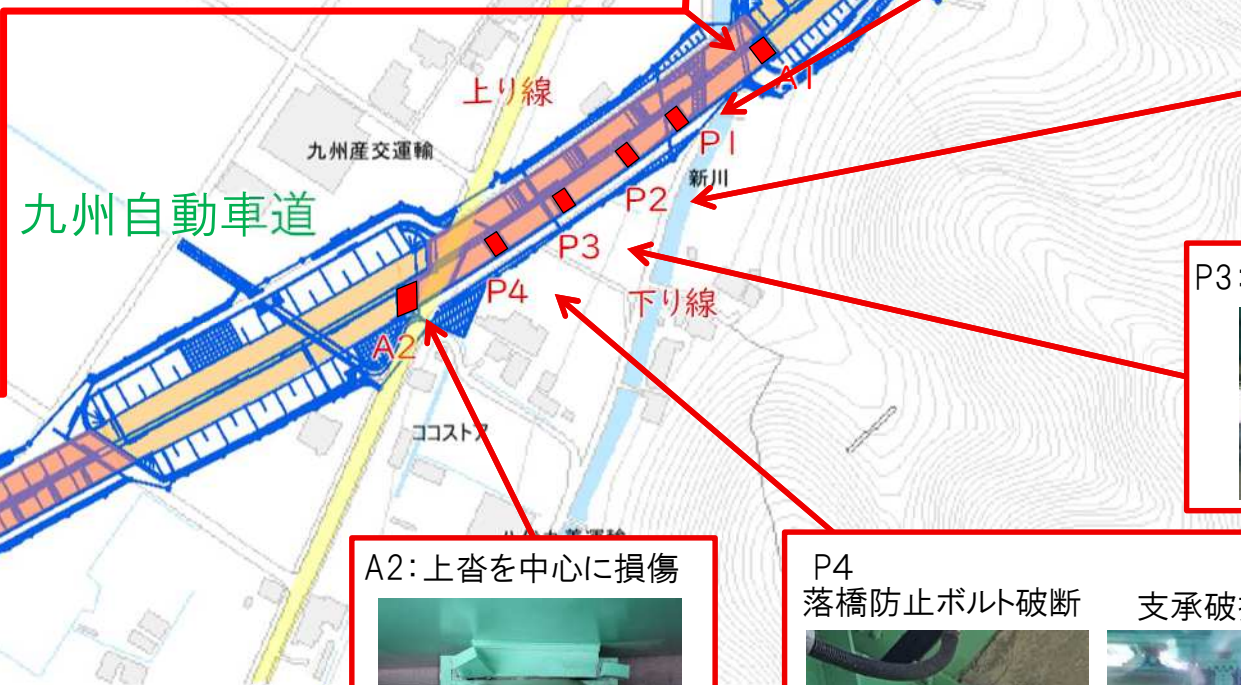
P1: ピンローラー支承破損  
A1側に変位

P2: すべり支承破損

P3: ピン支承下フランジ変形

A2: 上沓を中心に損傷

P4  
落橋防止ボルト破断

支承破損状況

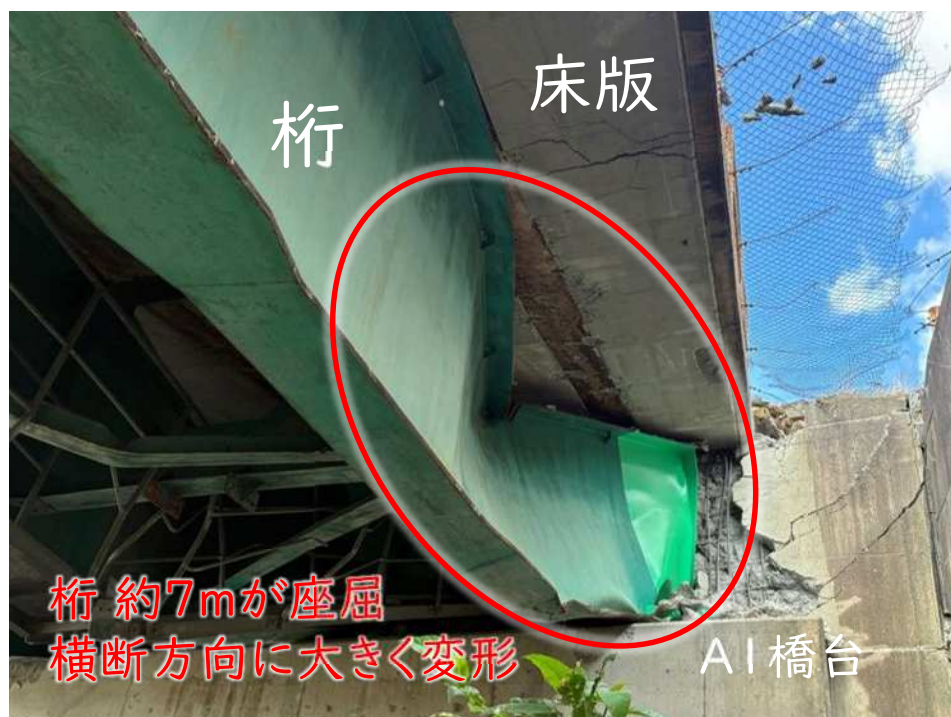
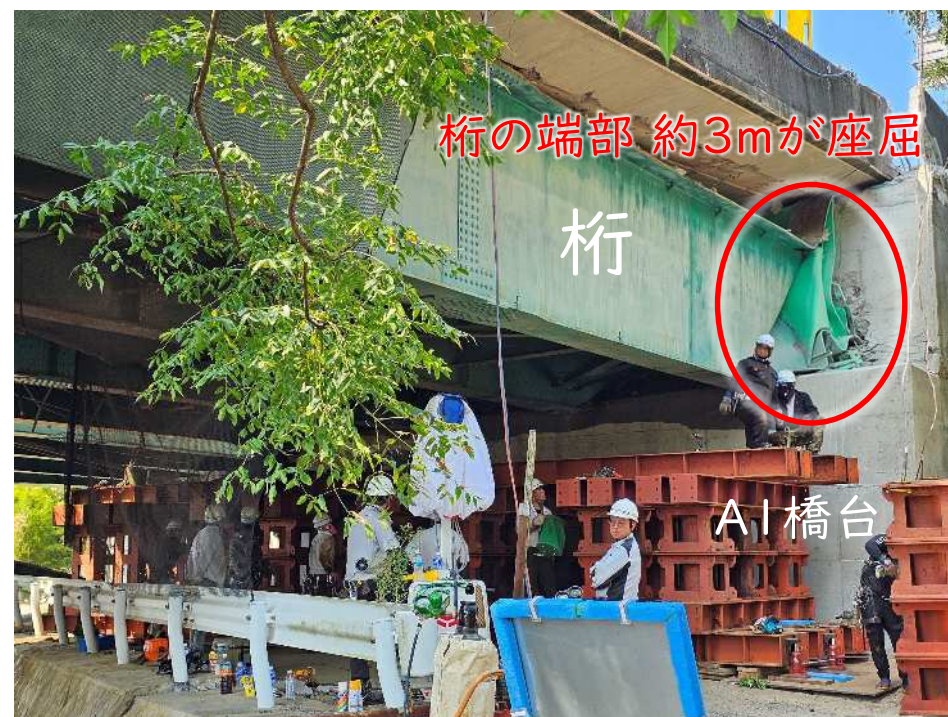
# 九州自動車道 川田橋 応急復旧方針

○上り線は、桁が座屈※しており、横断方向に大きく変形していることから、現状の橋桁で  
車両等の交通荷重を支持すること、ベントで仮受けすることが困難であった。

○下り線は、桁の座屈は生じているものの、範囲が端部で限定的である。

○早期交通開放を優先し、被害が限定的であった下り線の損傷した橋桁を暫定的に  
コンクリートで巻き立てベントを設置し補強するなどして、応急復旧する方針とした。

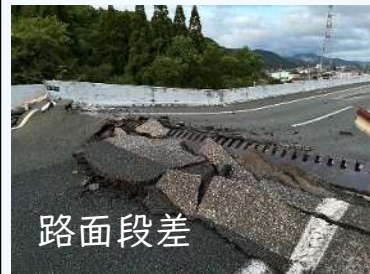
路面段差

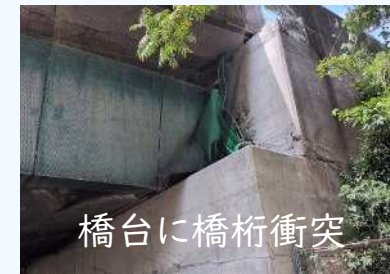
橋台に橋桁衝突

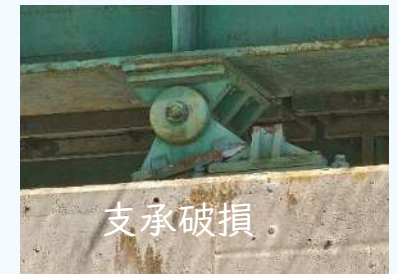
支承破損

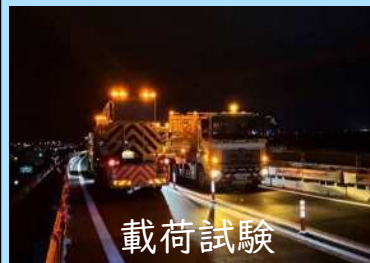
載荷試験

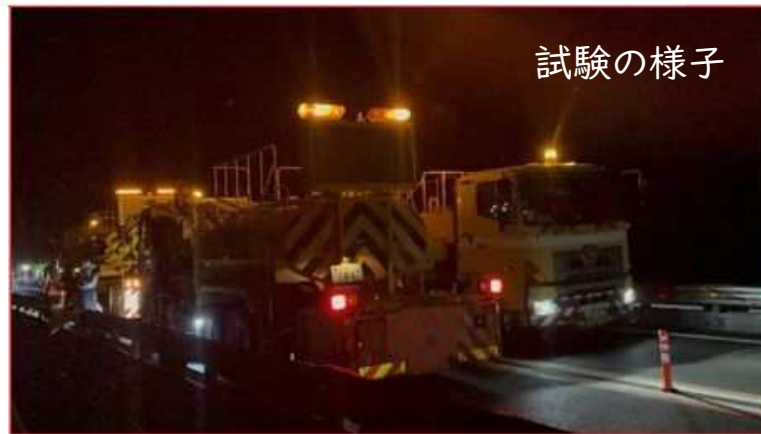
### 載荷試験

- ・A1-P1間の支間中央に散水車4台載荷
- ・橋桁のたわみやひずみを計測  
⇒一般車走行に問題がないことを確認

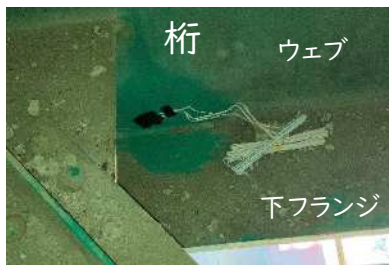
### 監視モニタリング

- ・管理限界値を設定して常時監視
- ・ベントの傾斜、橋桁のたわみ・ひずみをモニタリング
- ・管理限界値が超過すれば、通行止めや点検を実施
