令和8年熊本地震による

九州道 片野川橋の被災・応急復旧概要について

令和8年8月10日

# 九州自動車道 片野川橋(上下線)の主な被災状況

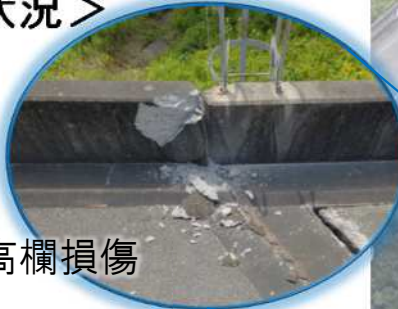
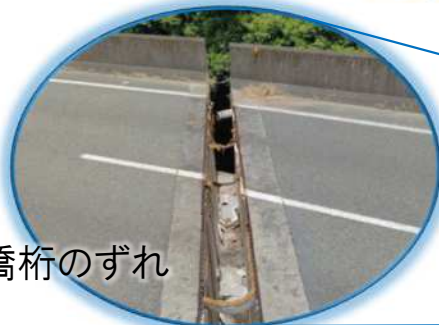
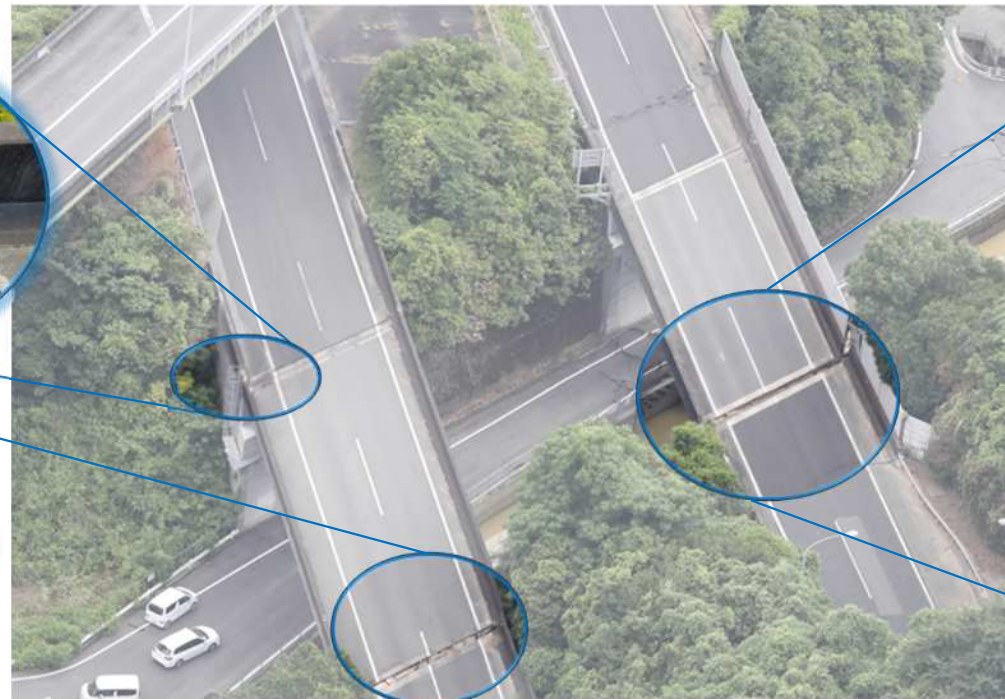
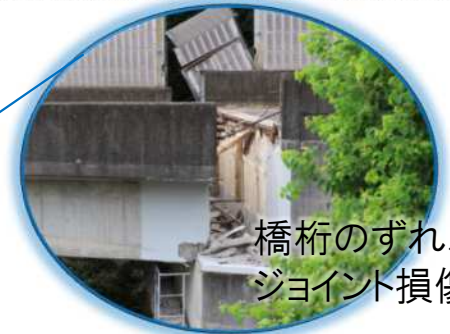
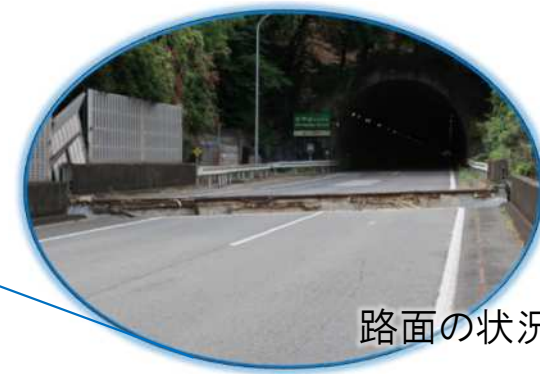
- ・位置:九州自動車道  
八代JCT～人吉IC
- ・橋長:(上り線)32.0m  
(下り線)25.0m
- ・上部工形式:(上り線)PC単純合成桁  
(下り線)PC単純合成桁
- ・主な損傷内容:  
橋梁部ジョイント・壁高欄の損傷、  
桁ずれ、路面の段差・開き等

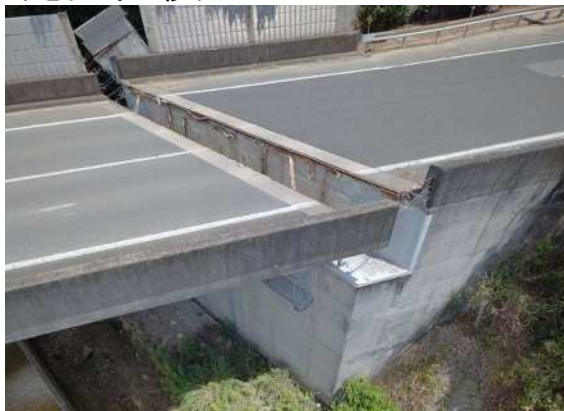
発災直後

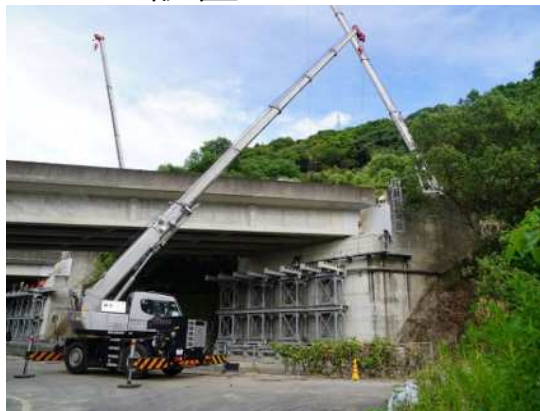
ベント設置

7/30～  
ベント設置

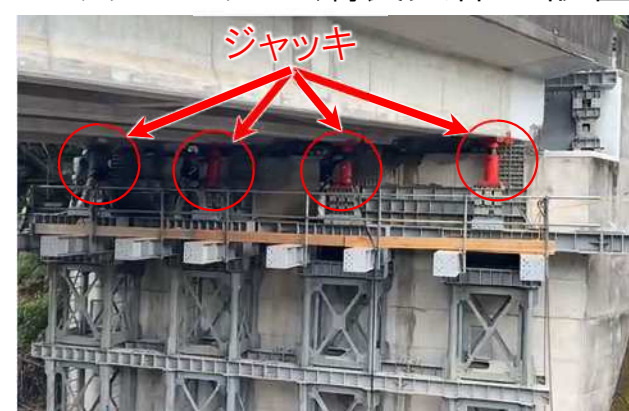
ジャッキアップ・鋼製支保工設置

8/7  
ジャッキアップ・  
鋼製支保工設置

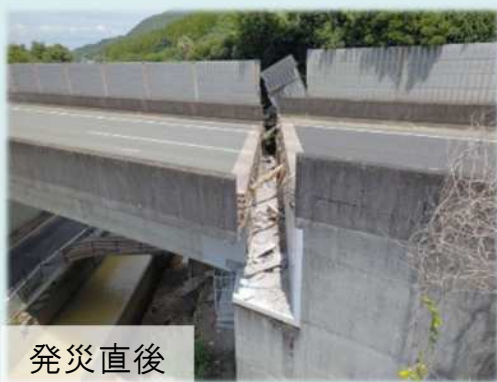
発災直後

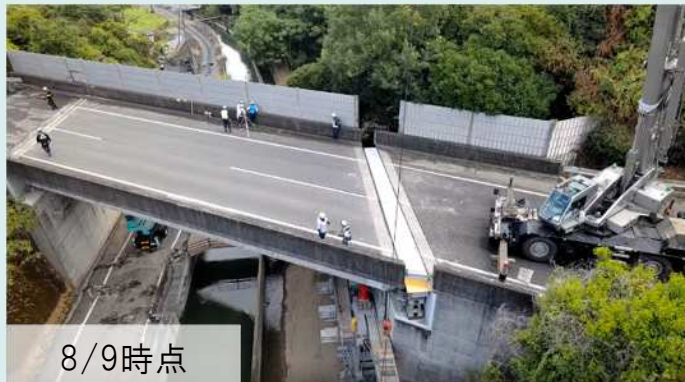
8/9時点

遊間部コンクリート打設

8/7～  
遊間部コンクリート  
打設
