令和8年熊本地震による

九州道 片野川橋の被災・応急復旧概要について

令和8年8月11日

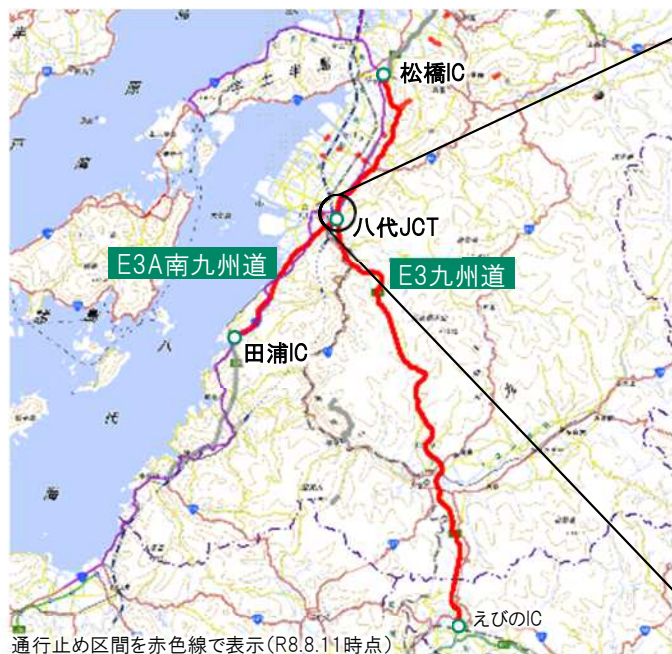
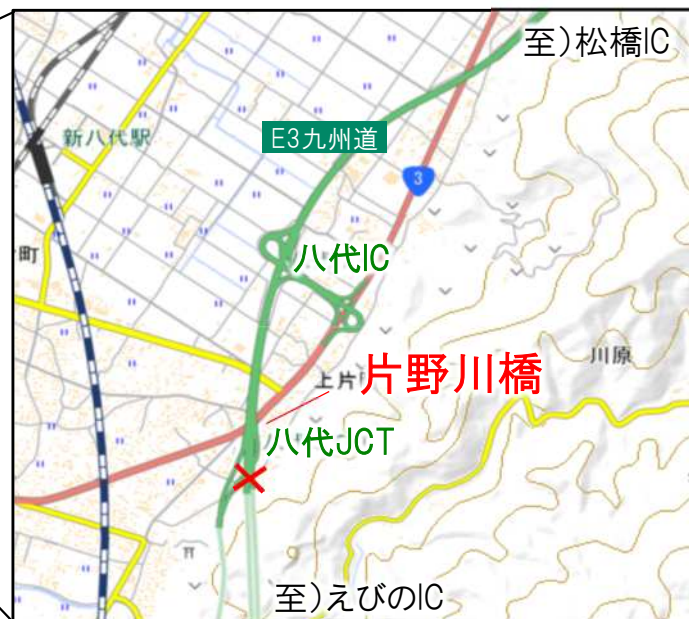
## 片野川橋(上下線)

- ・位置:九州自動車道  
八代JCT～人吉IC
- ・橋長:(上り線)32.0m  
(下り線)25.0m
- ・上部工形式:(上り線)PC単純合成桁  
(下り線)PC単純合成桁
- ・主な損傷内容:  
橋梁部ジョイント・壁高欄の損傷、  
桁ずれ、路面の段差・開き等
