# 令和8年熊本地震による 被災・復旧概要について

令和8年8月13日

# かわだばし 被災状況(川田橋(上り線))

# かわだばし 応急復旧工程(川田橋(下り線))

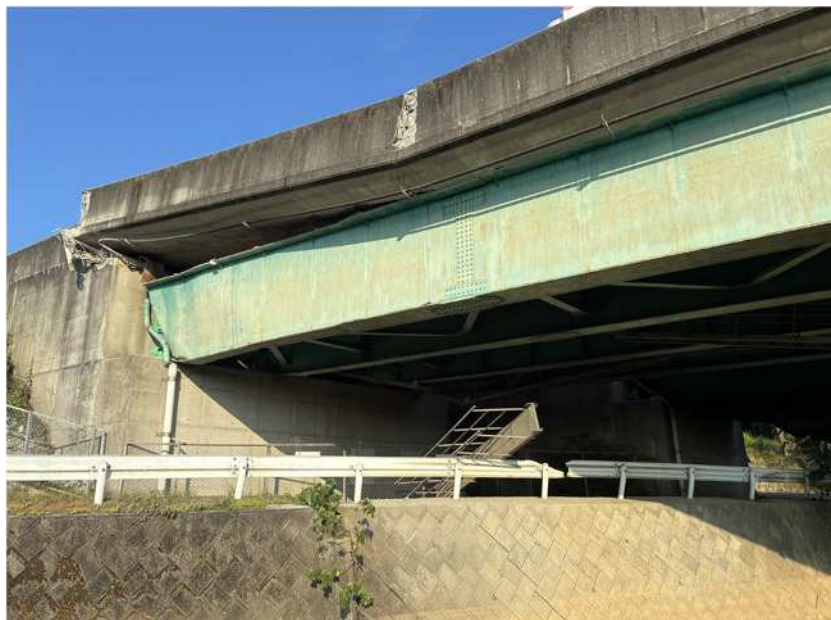
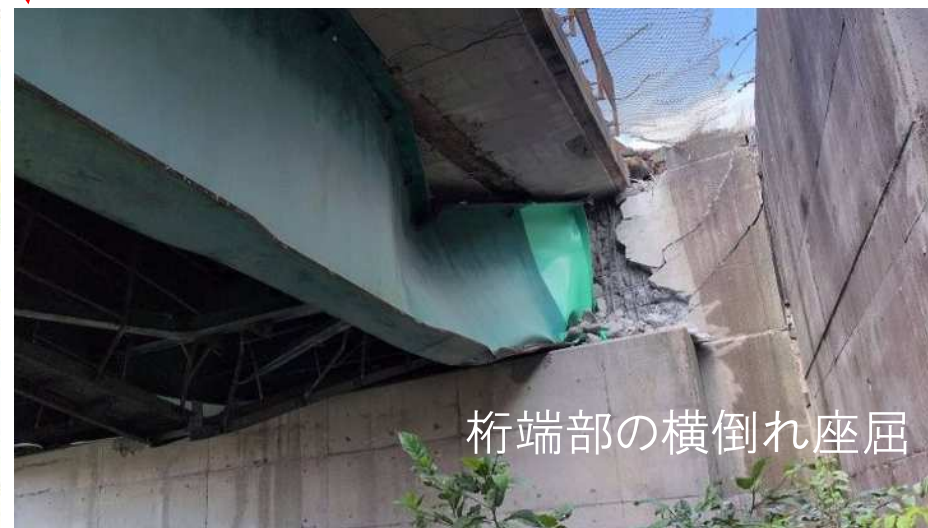
【上り線】

※橋桁が極度に変形し、車両等の重量を支えられなくなっている状態

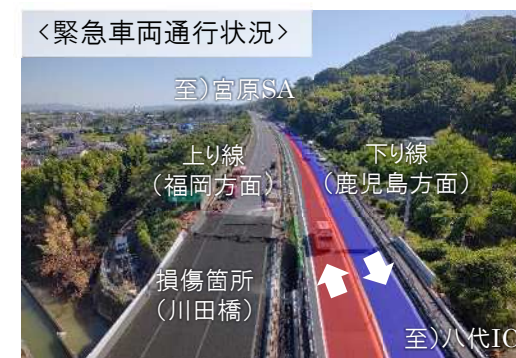
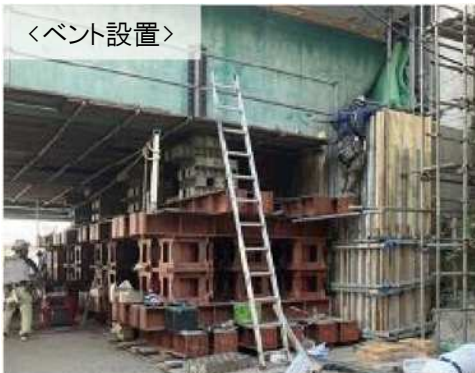
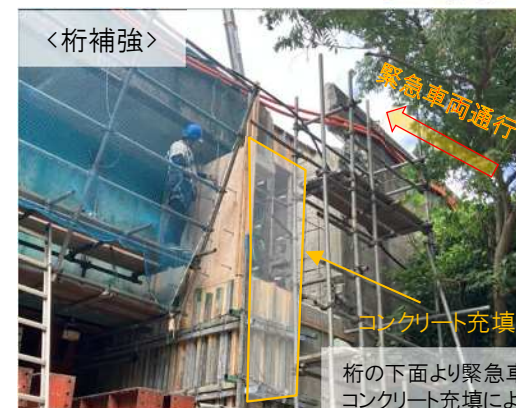
一般車両通行可能へ

桁の下面より緊急車両を通行させながら  
コンクリート充填による桁補強作業を実施

※暫定的な復旧措置であり、今後本格的な復旧作業が必要
