逆走対策技術カタログ
～物理的・視覚的対策～

ウェッジランプ

技術番号	No.1		
技術名	ウェッジハンプ		
型式番号	—		
企業名	大成ロテック株式会社		
問合せ先	電話	[TEL] 03-5925-9437 [FAX] 03-3362-5808	
	E-mail	kazunobu_mutou@taiseirotec.co.jp	
	住所	〒160-6112 東京都新宿区西新宿8-17-1	
	担当部署	建設事業本部 技術部	
対策箇所数	全10箇所 【R6.3.31時点】	NEXCO 東日本	—
		NEXCO 中日本	1箇所（日本平PA）
		NEXCO 西日本	1箇所（伊芸SA）
特許関係	意匠登録第1446913号		
設置状況	<p>管理用道路</p>

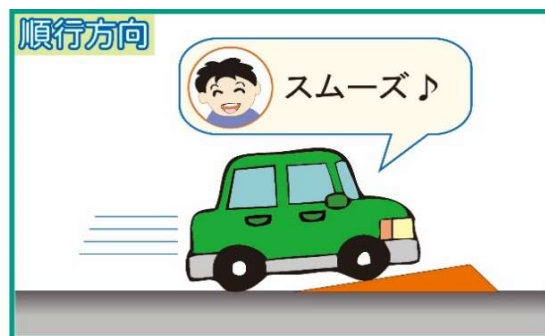
● 順行時はスムーズ（運転に支障なし）

舗装面にくさび型の非対称の段差（ウェッジハンプ）を設置し、走行時の衝撃により逆走車両に注意喚起を行う技術である。

- ・ 逆走車両に衝撃で注意喚起
- ・ 順走車両の走行には支障を与えない形状

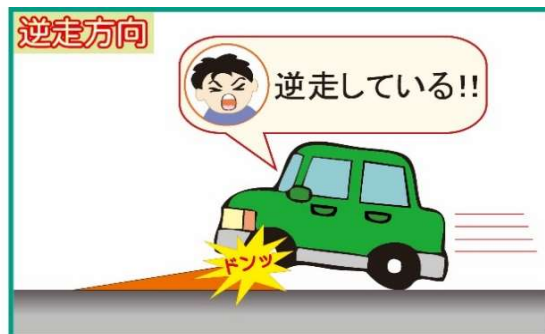
● 逆走時は振動と衝撃音で警告

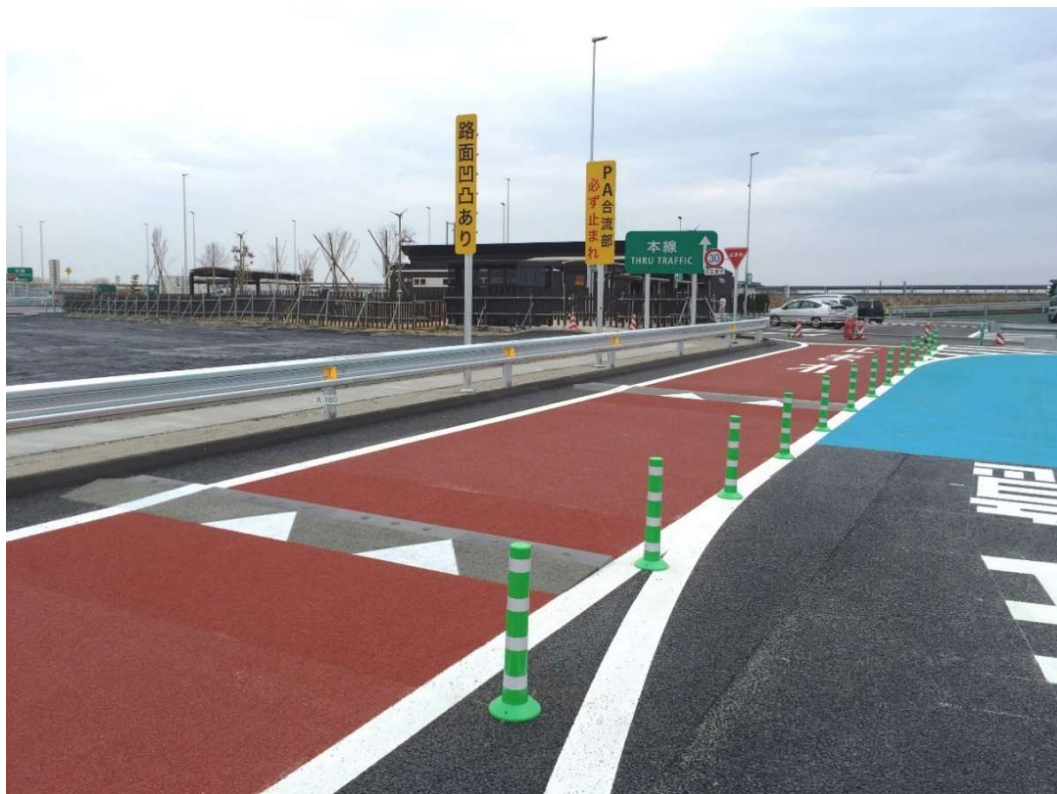
適用事例①

PA併設スマートICへの進入路に設置（常磐道 鳥の海スマートIC）

- ・スマートICでは、一旦停止が必要なため、順走車への速度抑制対策として設置

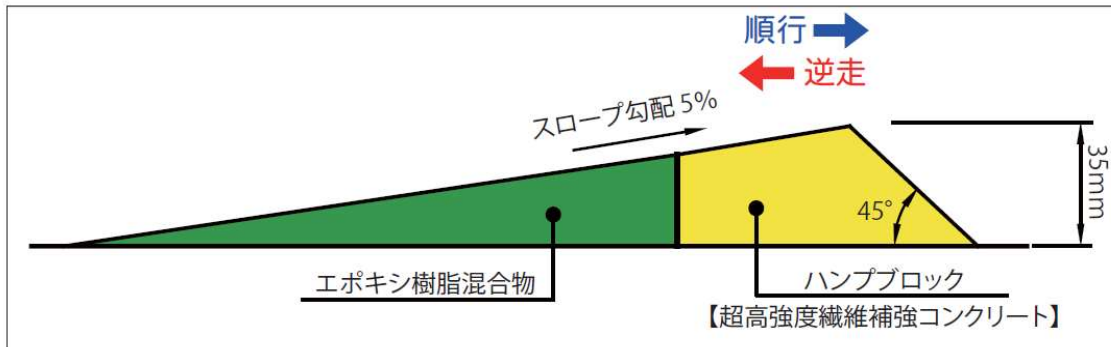
図面番号①

別添資料①カタログ
