逆走対策技術カタログ
～物理的・視覚的対策～

LED発光体付ラバーポールウィングサイン

1.基本事項 (1 / 3)

既存のラバーポールに順走方向を示す文字・矢印を大きく表示するカバーをつけることで、逆走を未然に防ぐための注意喚起を行うもの。

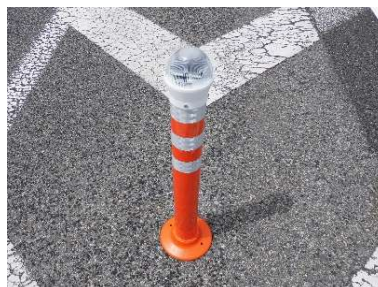
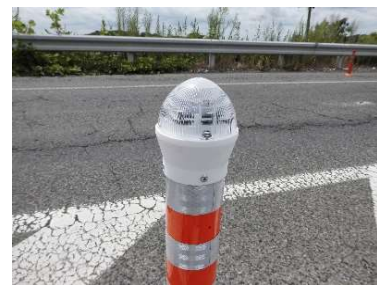
（現地設置状況）

- ・ 既設ラバーポール天端にソーラー式LED発光体を取付ける。
- ・ 夜間に発光部が順次点滅（レーンライティングの様に前方に流れる様に発光）する事により、進行方向を明示し逆走を防止する。前照灯の光が届く前から進行方向を認識可能。

発光体①→②→③→④の順序で発光する。

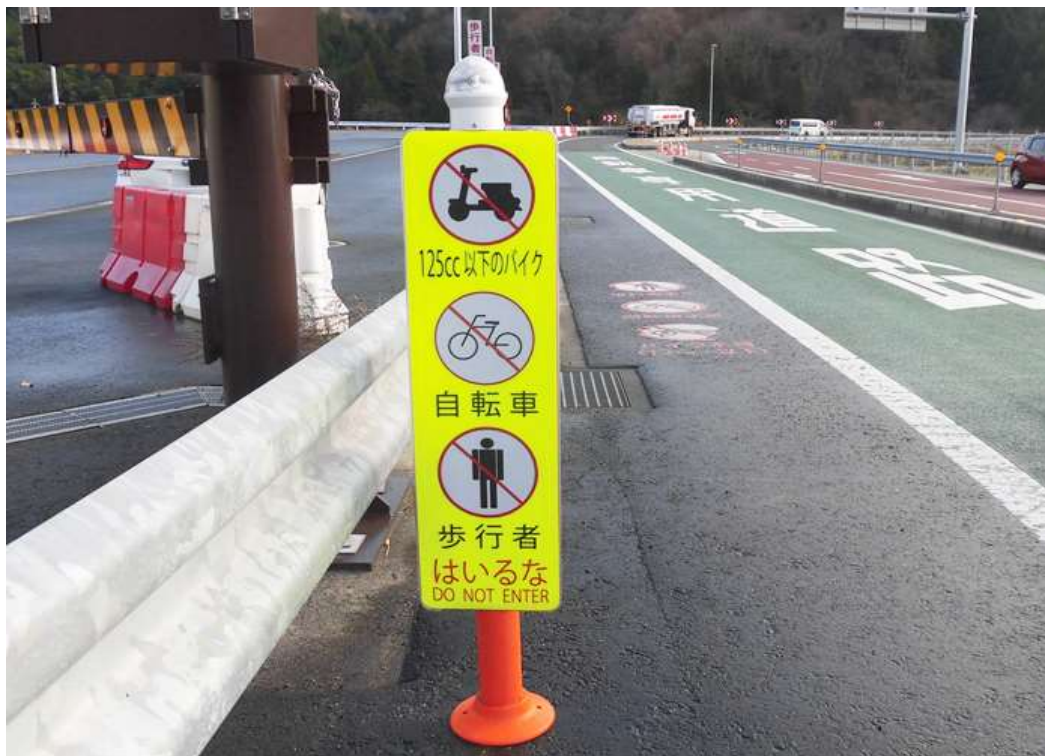
適用事例①

誤進入防止対策

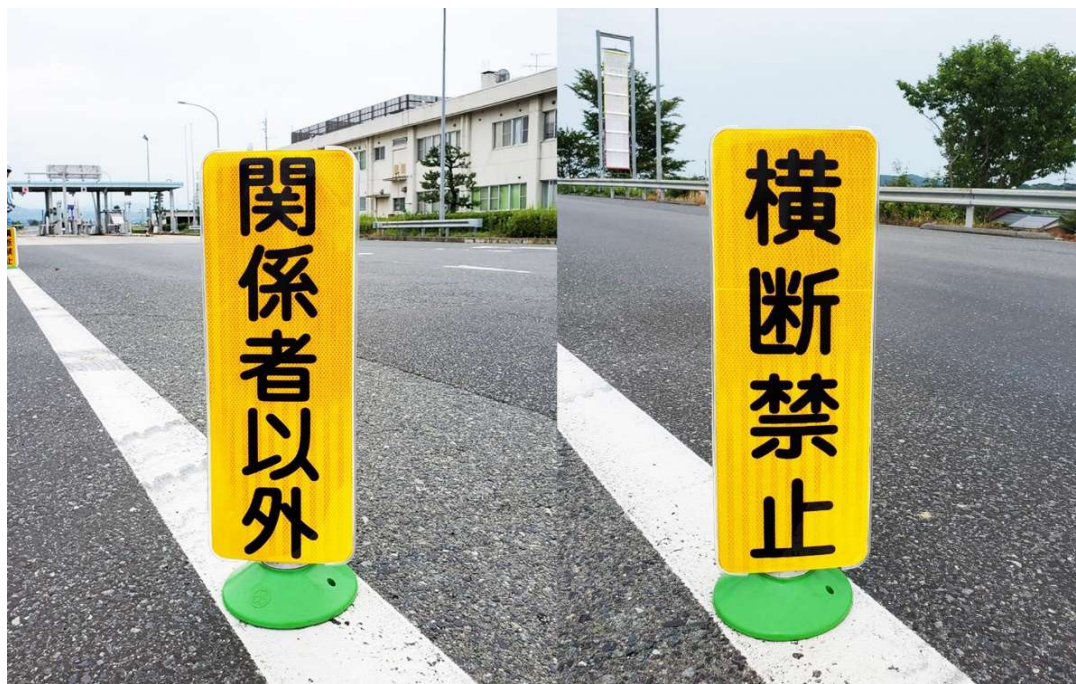
注意喚起標示
