「E2A 中国自動車道 鷹の巣橋吊り足場崩落事故に関する技術検討会」 ～第1回技術検討会の結果について～

E2A 中国自動車道 鷹の巣橋吊り足場崩落事故に関する技術検討会

第1回の結果概要

中国自動車道(特定更新等) 鍛冶屋橋他1橋床版取替工事

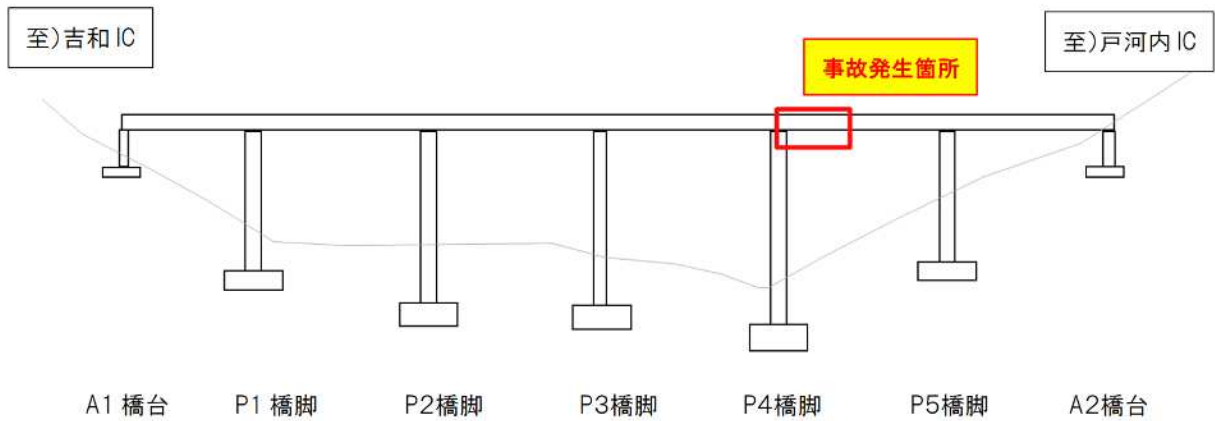
- ・鷹の巣橋(下り線)の床版の取り替えを行うための足場設置作業をしていました。
- ・当該箇所は1月23日に作業開始し、P4橋脚からP5橋脚に向けて吊り足場設置作業を行っていました。

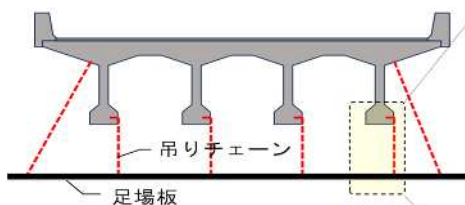
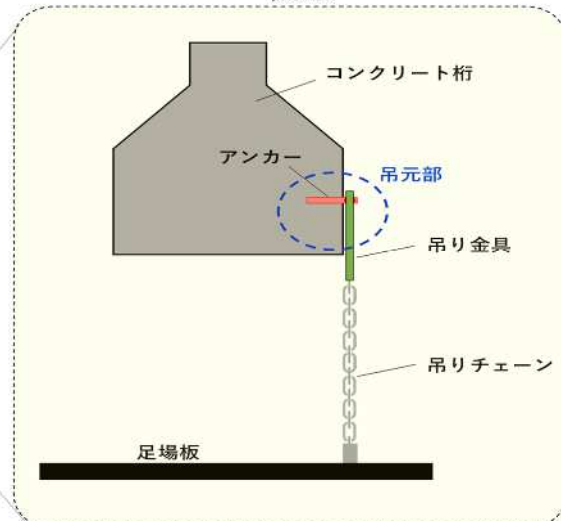
【鷹の巣橋で採用していた吊足場の構造】

○設置作業中の吊り足場が、吊元部のアンカーごと崩落したものの。

アンカー計画と異なる位置に設置し主桁の端部からの離隔が不足したこと

張り出し部の吊チェーン(アンカー)未設置の状態です場設置を進めたこと

足場上への資材搬入計画が不明で相当量の資材が搬入された可能性があること

吊り足場の崩落メカニズム（推定）

■吊元部がアンカー構造で施工中あるいは施工を計画中の足場については、同様の問題が生じていないか、追加の点検を行うことを確認した。

アンカー設置位置の確認、アンカー及びコンクリートの耐力照査

吊り足場の設置手順確認、設置手順を考慮した吊り足場の設計照査

足場上への資材搬入計画の確認、資材搬入計画を考慮した吊り足場の設計照査
