## 4 月 14 日及び 16 日 九州地方地震による通行止め・災害状況等について (第8報)

### 3. 道路の災害状況

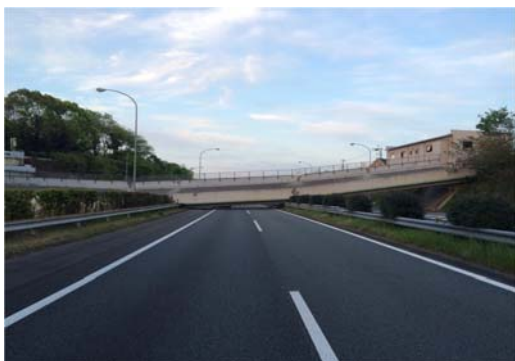
| | 道 路 名 | 上下線 | 区間 | 災害状況 |
|---|---|---|---|---|
| ① | 九州自動車道 | 上下線 | 御船 IC ～松橋 IC | 跨道橋(府領第一橋)の落橋<br>跨道橋(一ツ橋跨道橋)の損傷・桁ずれ |

九州自動車道 緑川 PA186.9kp 付近  
跨道橋(府領橋)の被害状況

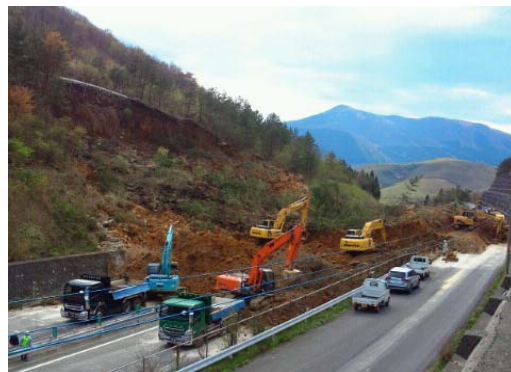
| | 道 路 名 | 上下線 | 区間 | 災害状況 |
|---|---|---|---|---|
| ② | 大分自動車道 | 上下線 | 湯布院IC～日出 JCT | のり面の土砂崩落 |

大分自動車道(湯布院 IC～日出 JCT)  
93.7kp 付近 のり面土砂崩落状況(※現在排土作業中)
