平成 28 年 4 月 17 日  
15 時 00 分現在  
西日本高速道路株式会社

## 4 月 14 日及び 16 日 九州地方地震による通行止め・災害状況等について (第 9 報)

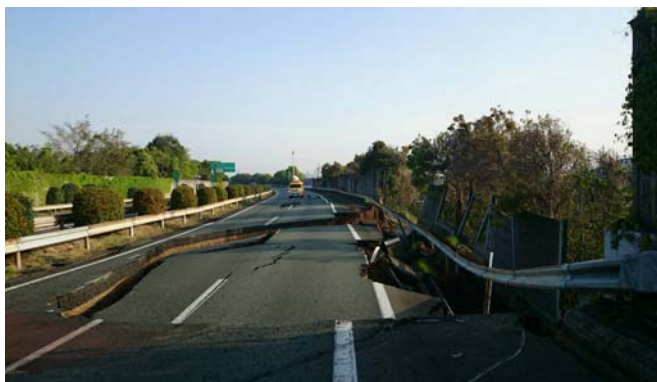
| | 道路名 | 区分 | 区間 | 被害状況 |
|---|---|---|---|---|
| ① | 九州自動車道 | 上下線 | 益城熊本空港 IC<br>～<br>御船 IC | 土工部盛土法面の崩落 1か所 L=30m<br>土工部路面陥没、段差、ひび割れ、隆起等<br>多数<br>橋梁部ジョイントの段差 4 橋<br>(最大段差 20cm、開き 50cm)<br>橋梁下部工の角かけ |

■九州自動車道（益城熊本空港 IC～御船 IC）  
177.8kp 付近 土工部盛土法面・路面の被害状況

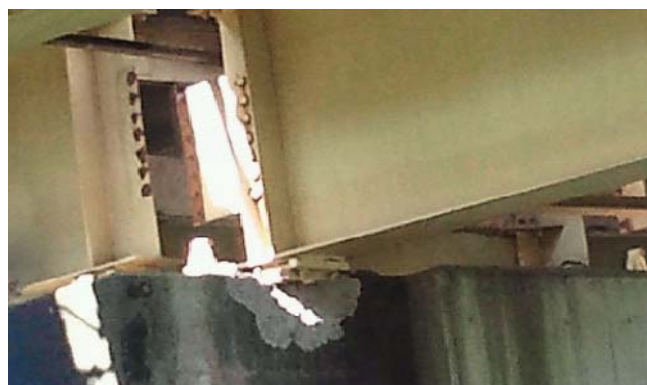
■九州自動車道（益城熊本空港 IC～嘉島 JCT）  
179.6kp 付近 木山川橋の被害状況

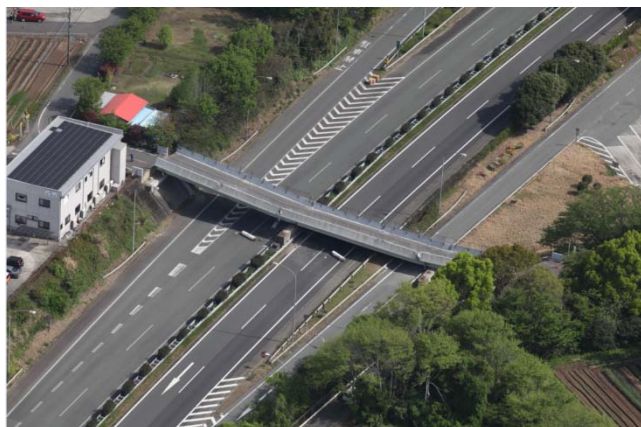
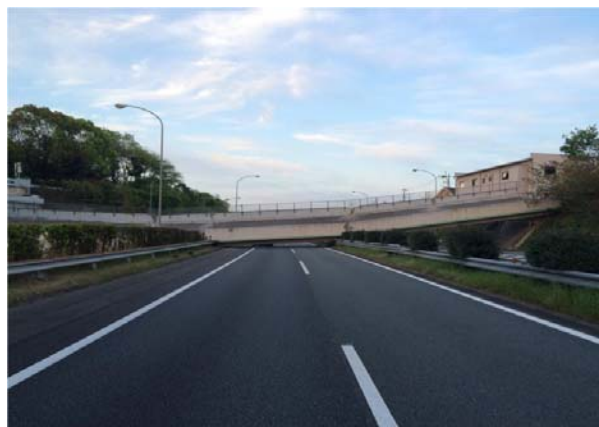
| | 道路名 | 区分 | 区間 | 被害状況 |
|---|---|---|---|---|
| ② | 九州自動車道 | 上下線 | 御船IC～松橋IC | 土工部路面陥没、段差、ひび割れ、隆起等<br>多数<br>跨道橋(府領第一橋)の落橋<br>跨道橋(一ツ橋跨道橋)の損傷・桁ずれ |

■九州自動車道 緑川 PA(御船 IC～松橋 IC)  
跨道橋(県道 32 号小川嘉島線 府領第一橋)の被害状況

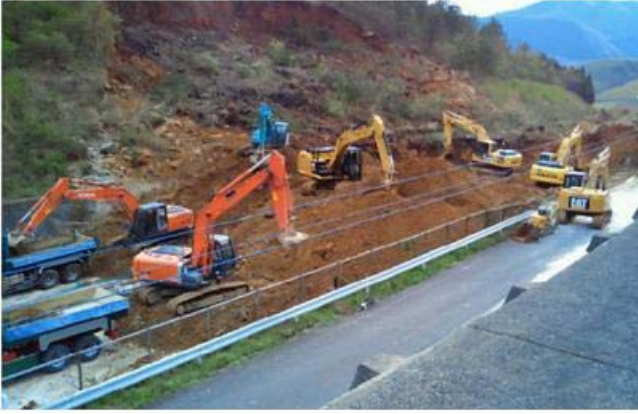
| | 道路名 | 区分 | 区間 | 被害状況 |
|---|---|---|---|---|
| ③ | 大分自動車道 | 上下線 | 湯布院IC～日出 JCT | のり面の土砂崩落 |

■大分自動車道(湯布院 IC～日出 JCT)  
のり面土砂崩落現場の作業状況
