令和 7 年 12 月 18 日  
西日本高速道路株式会社

## E1A 新名神高速道路 大津 JCT(仮称)～城陽 JCT・IC 間の 工事進捗状況について

■進捗状況資料(別紙)

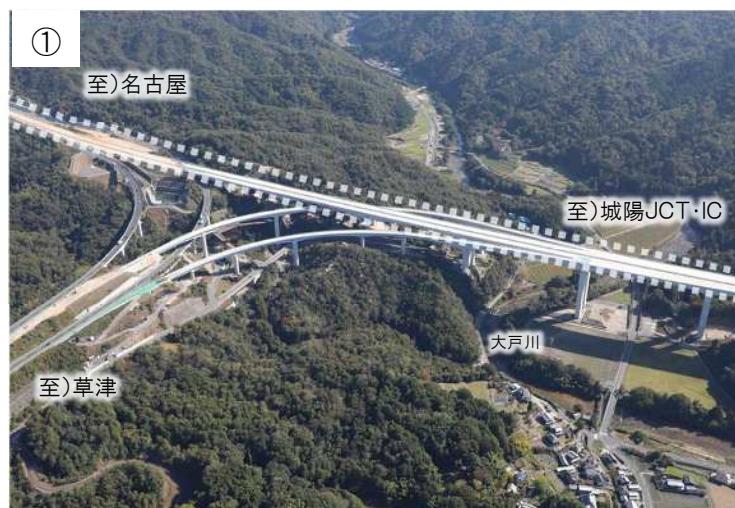
大戸川橋の整備状況

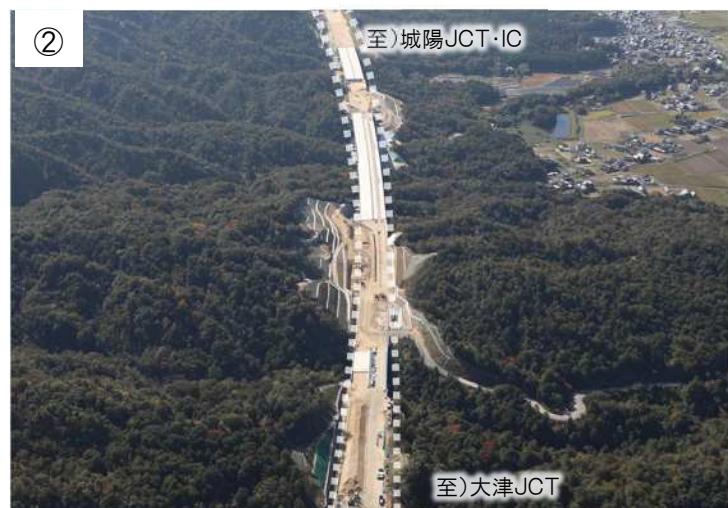
山間部(上田上地区)の整備状況

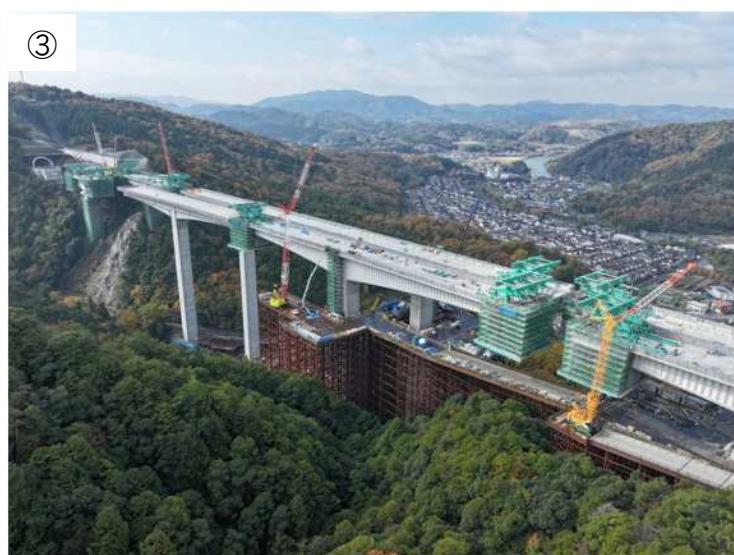
信楽川橋の整備状況

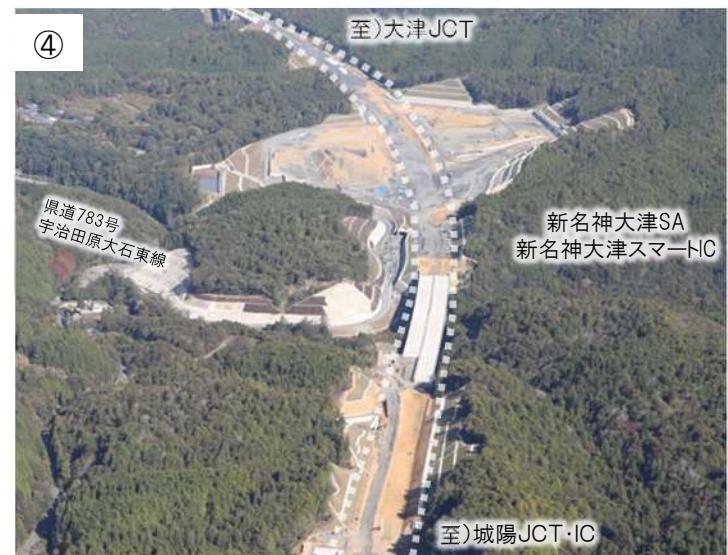
山間部(大石地区)の整備状況

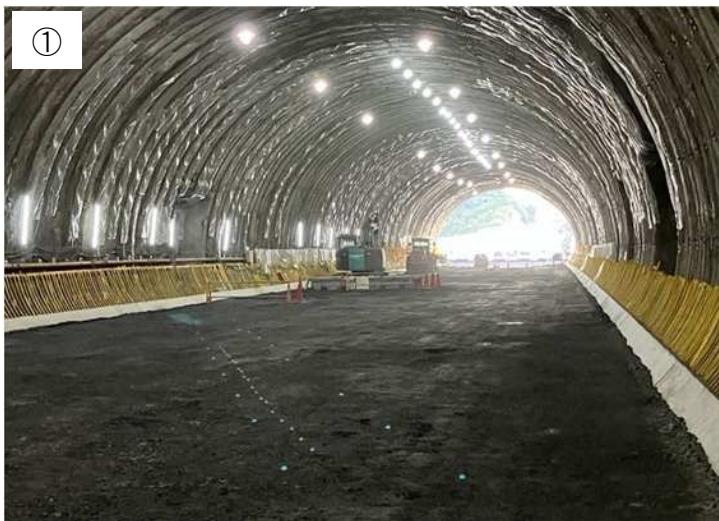
宇治田原トンネルの整備状況(上下線貫通)

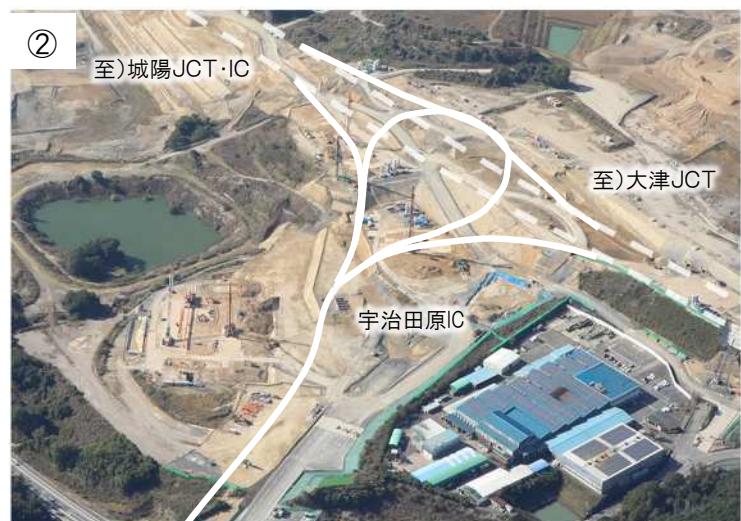
宇治田原インターチェンジ付近の整備状況

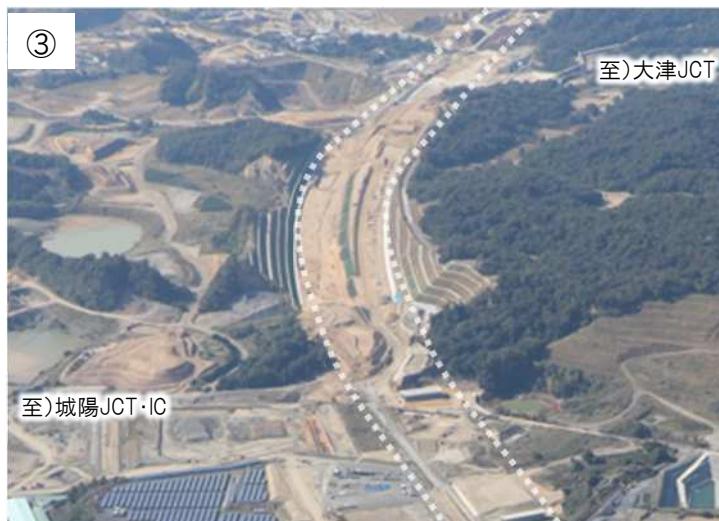
城陽市域土工部の整備状況

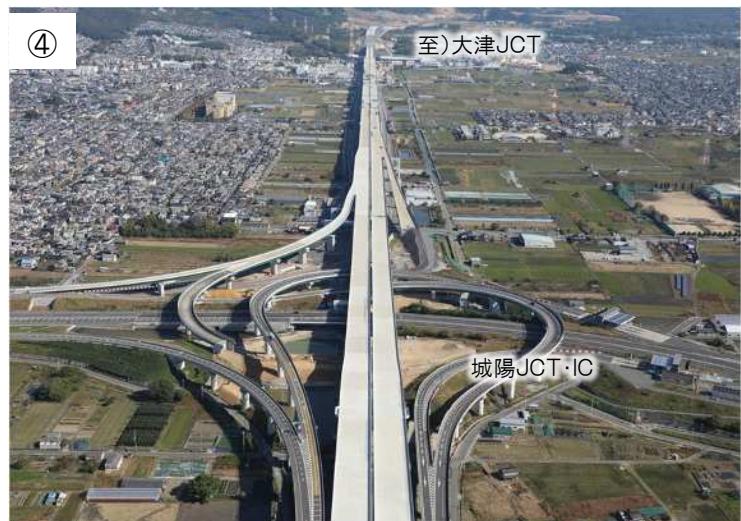
城陽高架橋の整備状況

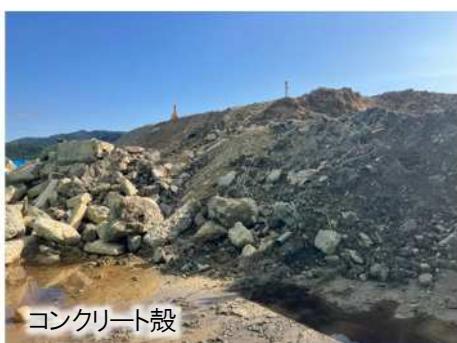
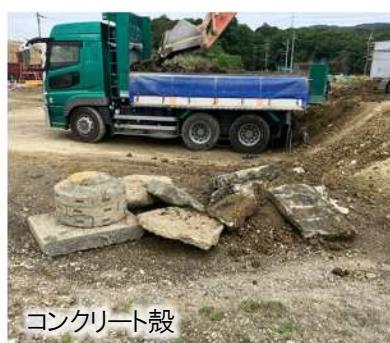
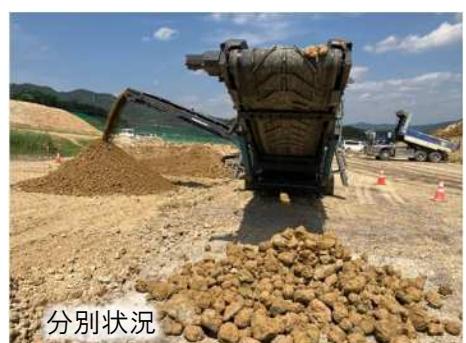
#### <コンクリート殻等の発現・分級状況>

- 宇治田原IC部については、山砂利採取後の埋戻しが広範囲かつ軟弱な地盤であることから、有識者を含めた施工方法等の検討により、地盤改良と切土工事を繰り返し行いながら本線の構築を行っているところ
- 現時点も想定以上のコンクリート殻等の発現が続いていることから、今後の混入状況も不明であることから、引き続き工事の進捗の確認が必要
