E58 沖縄自動車道 石川 IC～金武 IC 間の 終日対面通行規制は 4 月 16 日(木曜)をもって終了しました

2. 工事内容（屋嘉第二高架橋 上り線）

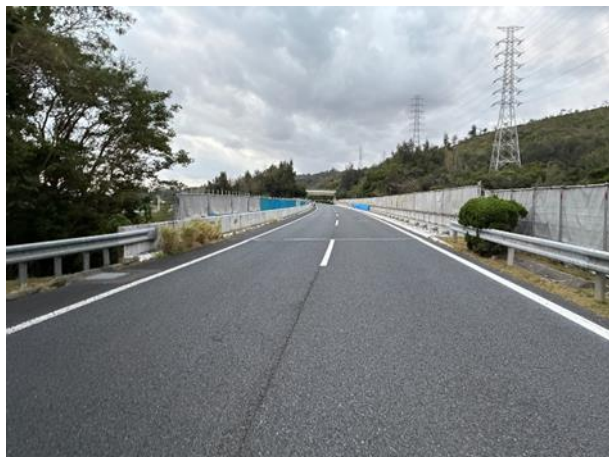
全景：施工前

老朽化した橋梁の鉄筋コンクリート床版を、より耐久性の高いプレレストコンクリート床版へ取り替えました。

新しく取り替えたコンクリート床版の耐久性を高めるための床版防水を行った後にアスファルト舗装を行いました。

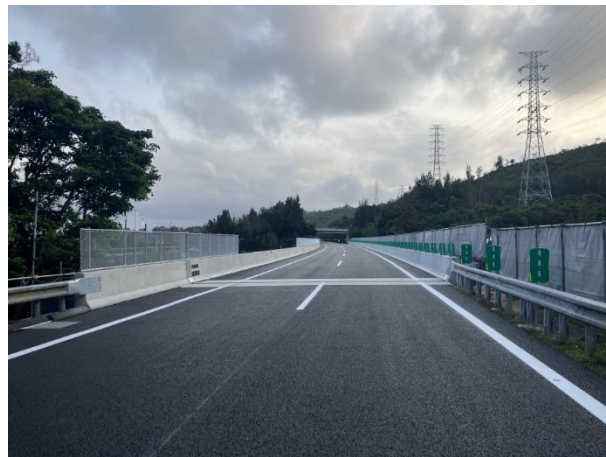
全景：施工後

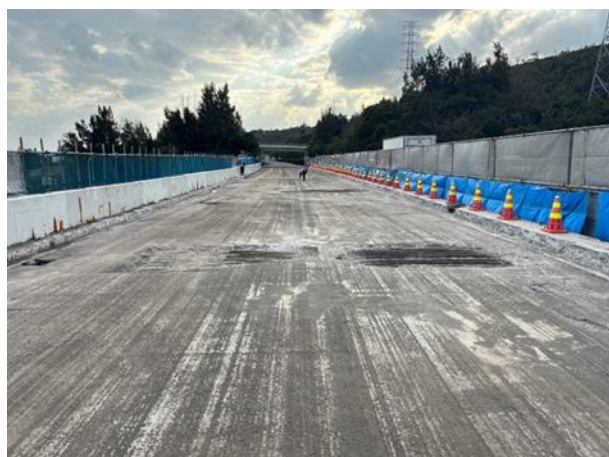
床版取替 施工前

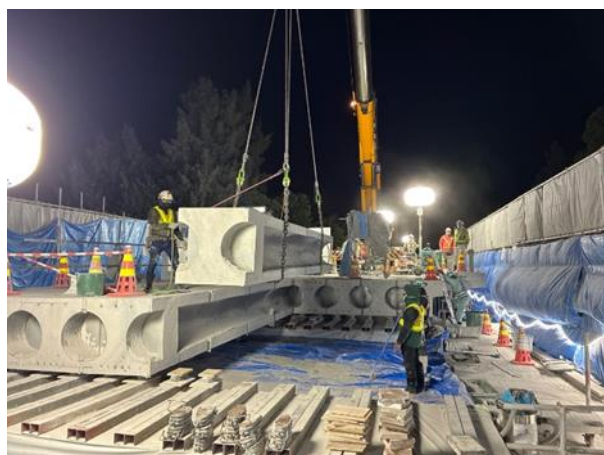
損傷した床版の撤去作業状況

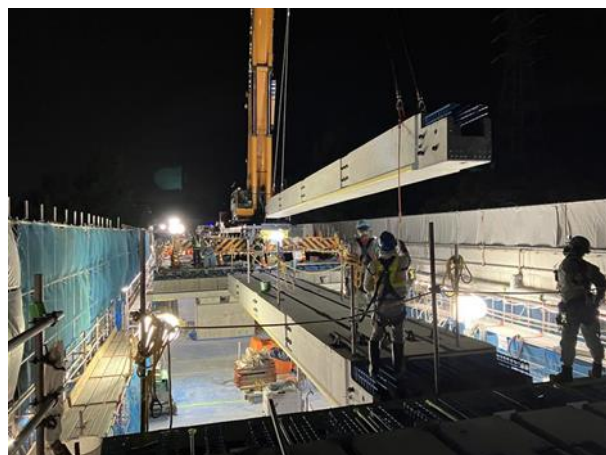
新設床版の設置作業状況

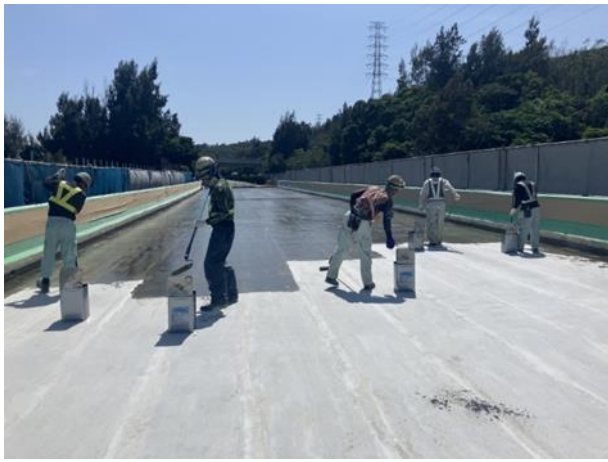
床版防水工事の作業状況

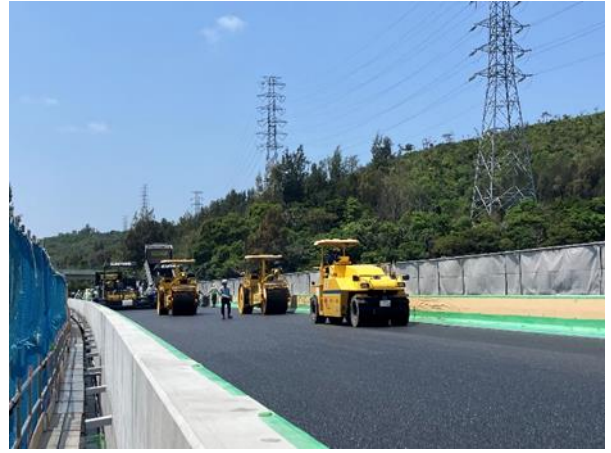
舗装工事の作業状況
