西日本高速道路株式会社

## 令和 8 年熊本地震による通行止め及び 通行止め解除見込み区間等について(第 16 報)

～8 月 14 日朝に九州自動車道全線(一部対面通行)で一般車両の通行が可能となります～

# 令和8年熊本地震による 被災・復旧概要について

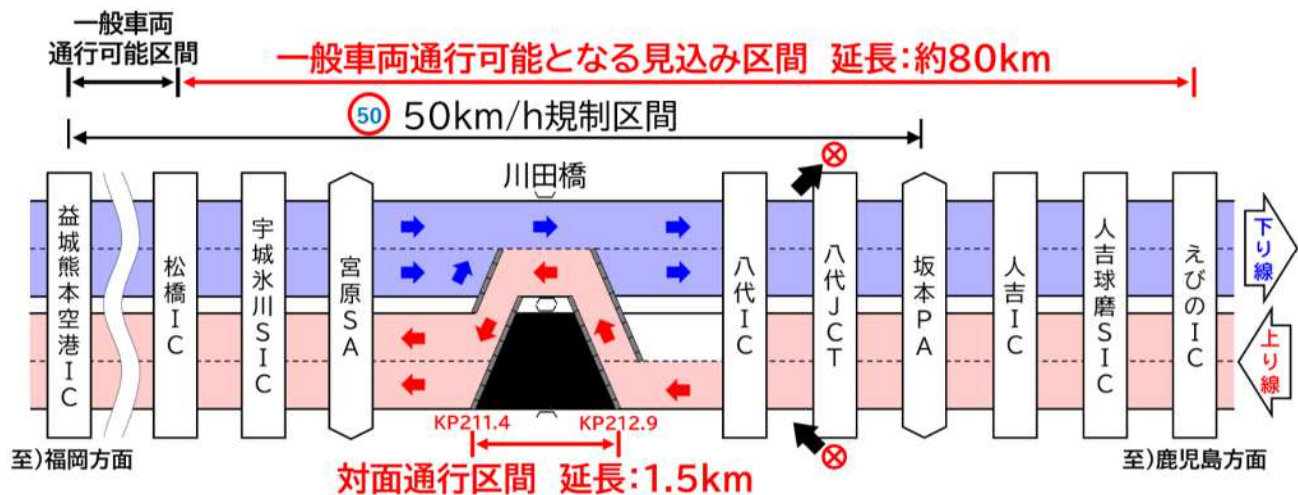
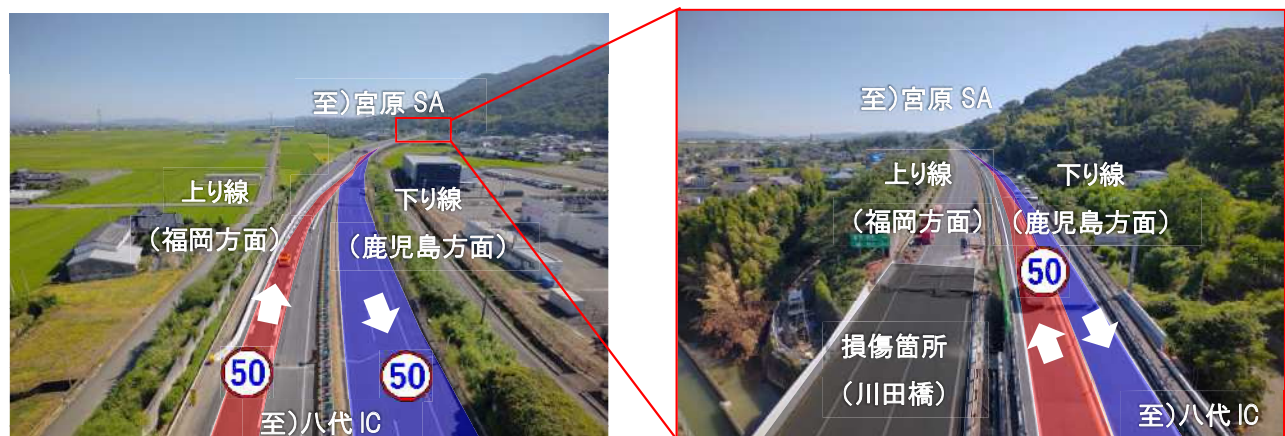
対面通行区間(KP211.4～KP212.9)の状況

宮原 SA～八代 IC 間にある川田橋では、地震により上り線の橋桁が極度に変形し、桁の一部を交換する必要があります。このため、下り線のみを活用した運用となっており、一部区間において対面通行となります。現地の交通規制や案内に従い、安全に十分注意して走行してください

なお、対面通行区間の走行イメージは、次ページのとおりです。

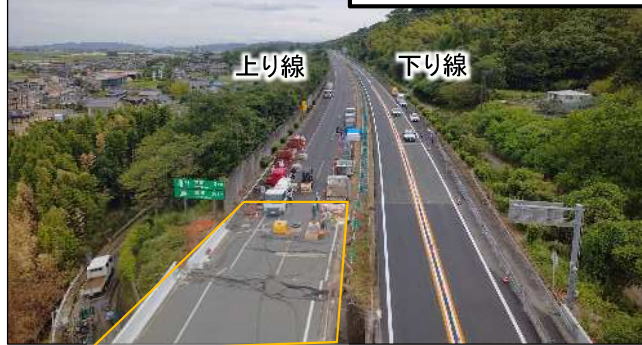
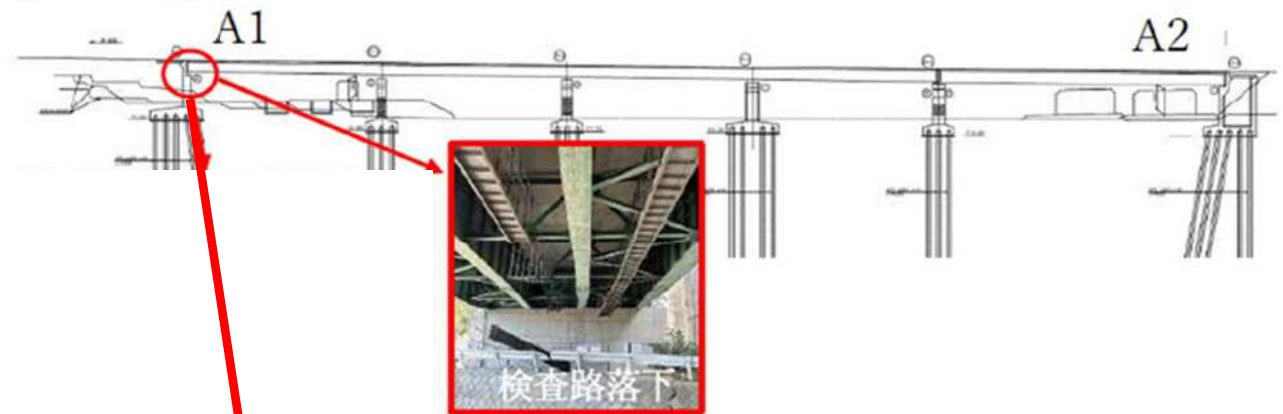
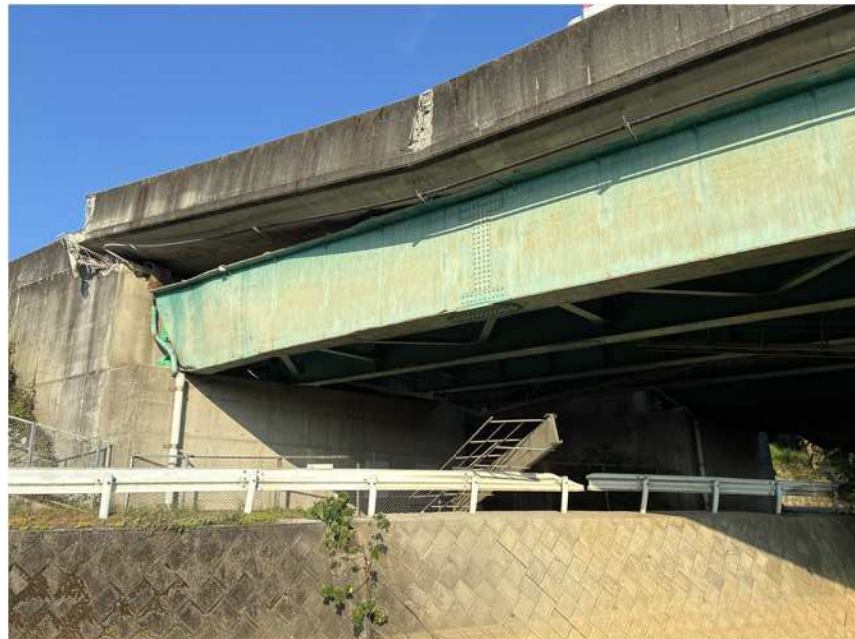
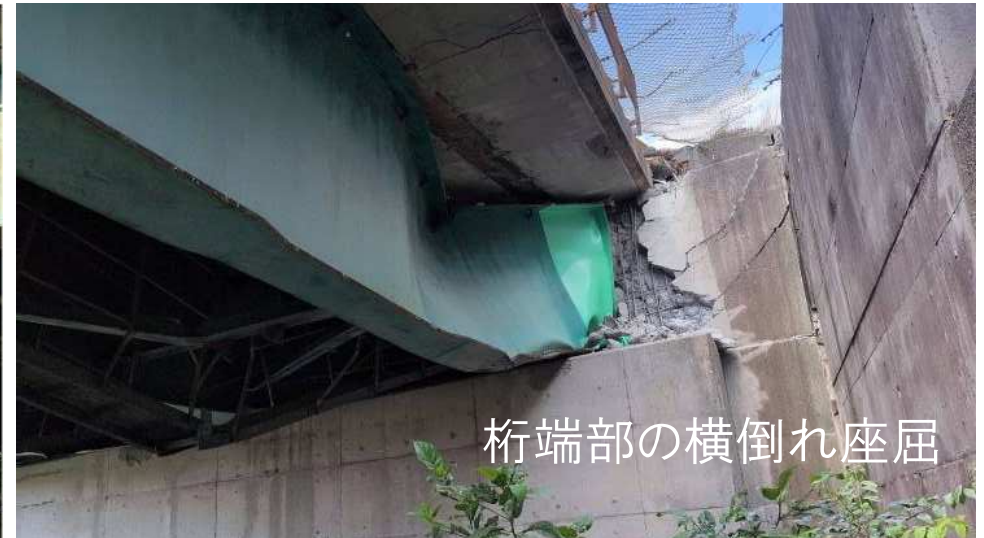
# かわだばし 被災状況(川田橋(上り線))

九州道 川田橋

下り線) 緊急車両対面通行  
上り線) 復旧作業中

【上り線】

※橋桁が極度に変形し、車両等の重量を支えられなくなっている状態

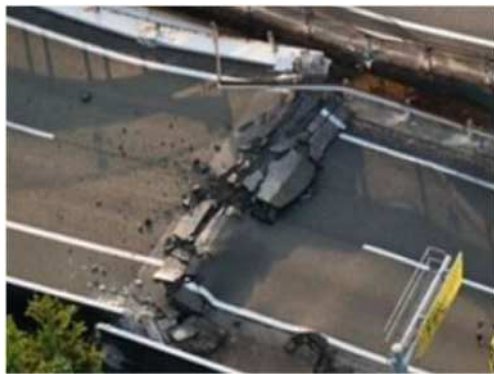
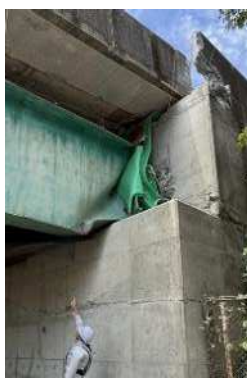
発災直後

# かわだばし 応急復旧工程(川田橋(下り線))

有識者確認→ベント設置→床版損傷部切断・応急復旧等を経て、**発災から17日後に一般車両が通行可能に**

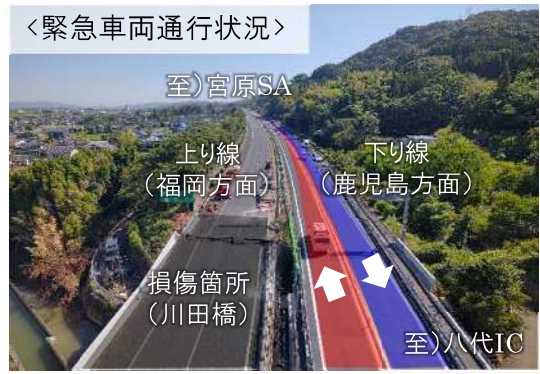
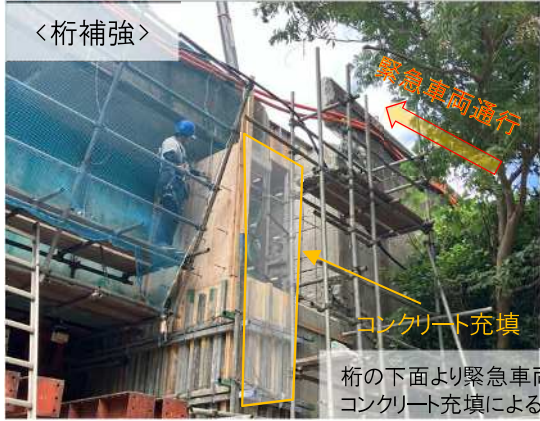
一般車両通行可能へ

※暫定的な復旧措置であり、今後本格的な復旧作業が必要

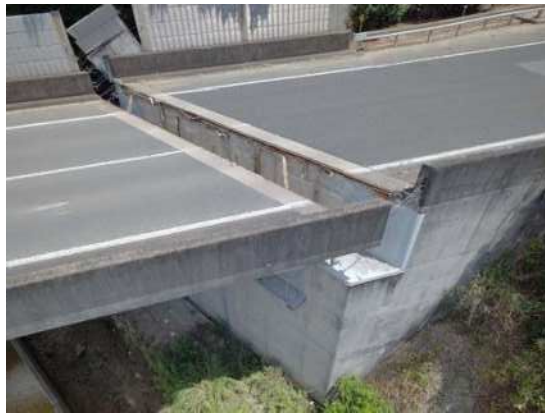
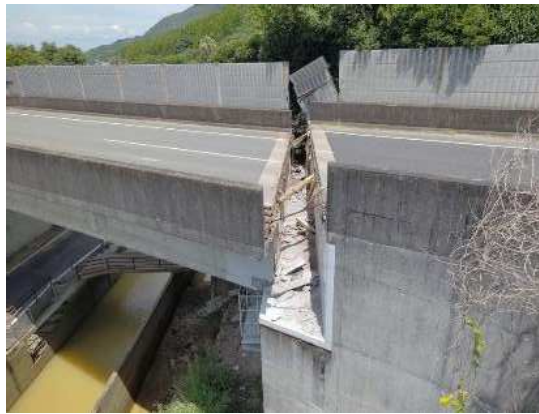
発災直後

# 応急復旧工程(片野川橋(上下線))

有識者確認→ベント設置→ジャッキアップ・遊間部コンクリート打設・応急復旧等を経て、**発災から17日後に一般車両が通行可能に**

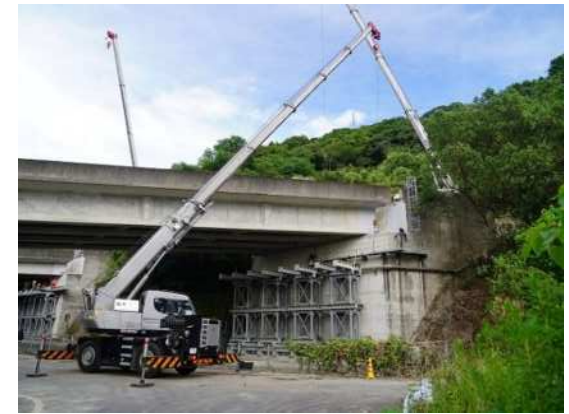
7/30～  
ベント設置

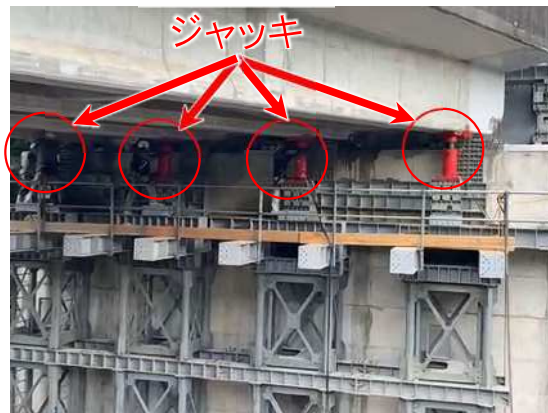
ジャッキアップ・鋼製支保工設置

8/7  
ジャッキアップ・  
鋼製支保工設置

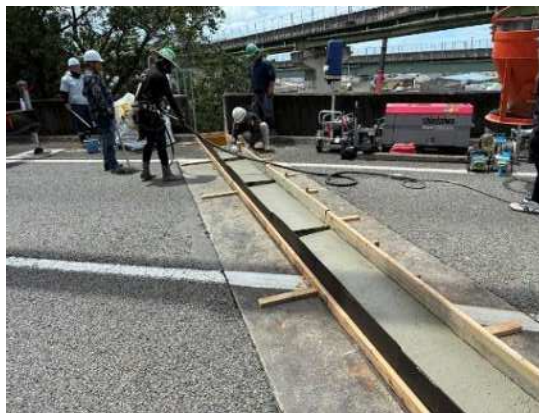
遊間部コンクリート打設

8/7～  
遊間部コンクリート  
打設

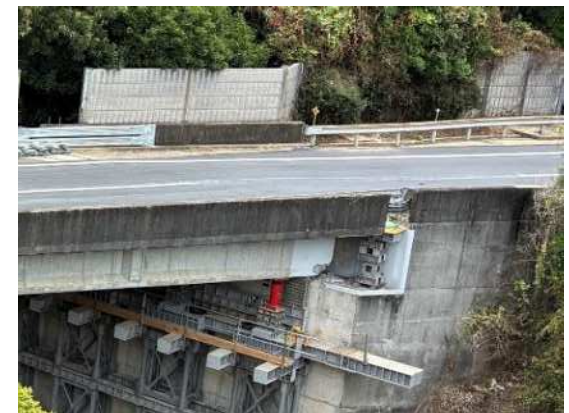
応急復旧(一般車両通行可能)

8/14～  
**一般車両  
通行可能**

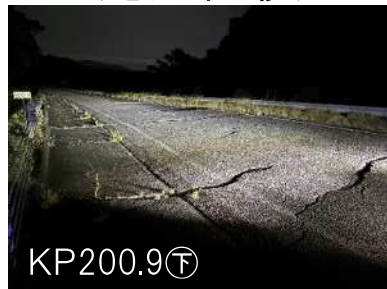
発災直後

# 応急復旧工程(松橋IC～八代IC:舗装・ジョイント部)

舗装補修を行い、発災から3日後に緊急車両が通行可能に、**発災から17日後に一般車両が通行可能に**

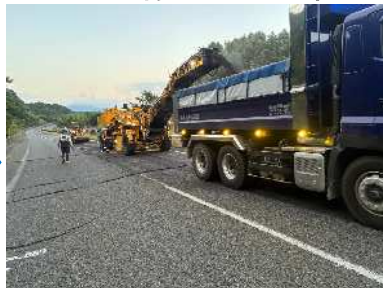
段差修正作業

7/31  
段差修正

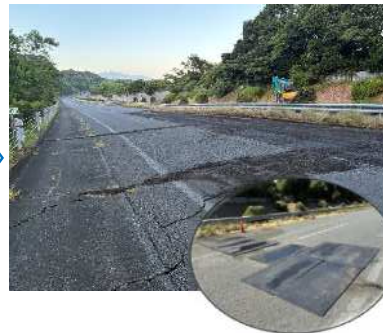
段差修正後  
(緊急車両通行可能)

7/31～  
松橋IC～宮原SA  
緊急車両  
通行可能

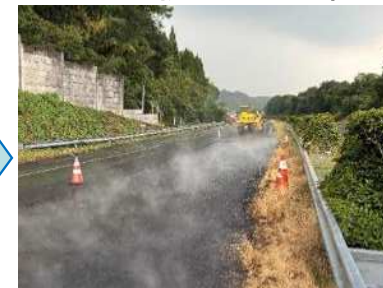
応急復旧作業

8/4  
宮原SA～八代IC  
応急復旧

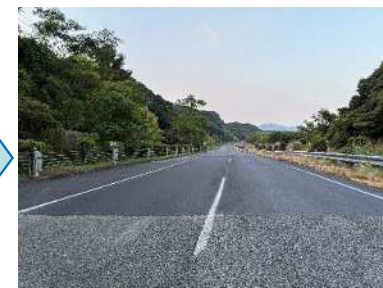
応急復旧  
(一般車両通行可能)

8/14～  
**一般車両  
通行可能**

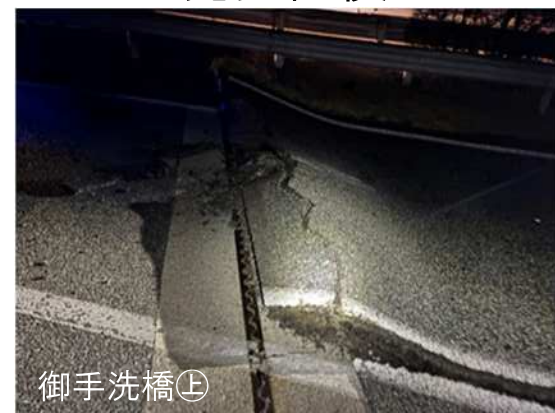
発災直後

## ジョイント

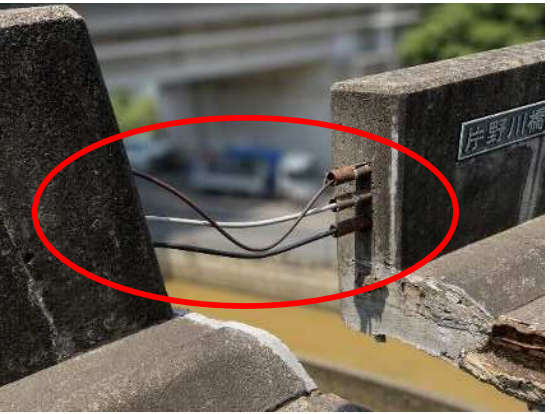
発災直後(通信ケーブル)

まつばせ      ひとよし  
応急復旧工程(松橋IC～人吉IC:通信ケーブル)

通信ケーブルの応急復旧作業により、**発災から17日後に一般車両が通行可能に**
