## 高速道路における逆走対策技術のカタログ化

### テーマⅡ（道路側で逆走を発見し、その情報を収集する技術）

## 逆走防止対策 公募技術カタログ

～マイクロ波センサーによる逆走検知～

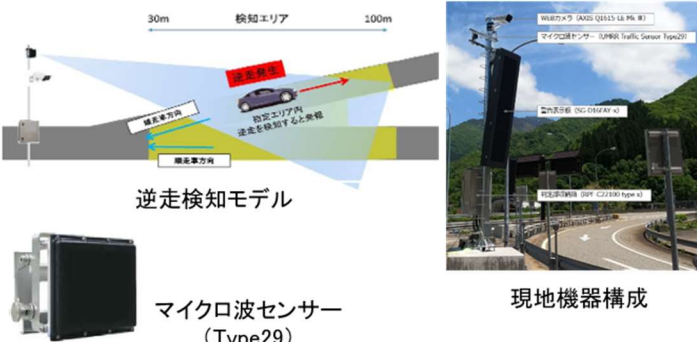
| No. | 提案技術<br>(企業名) | 技術の概要 | |
|---|---|---|---|
| 13 | マイクロ波センサーによる逆走検知<br>(セフテック) | 24GHz帯のマイクロ波センサーを用い、対象車両の距離、角度、速度を解析し、逆走車両を検知するもの。 | <p>技術の概要</p> <p>逆走検知モデル</p> <p>マイクロ波センサー (Type29)</p> <p>現地機器構成</p> |

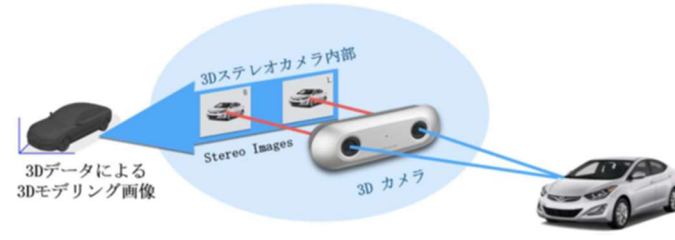
| No. | 提案技術<br>(企業名) | 技術の概要 | |
|---|---|---|---|
| 14 | 3Dステレオカメラを活用した画像解析技術による逆走検知<br>(コンピュータシステム研究所) | 3Dステレオカメラによる画像を解析し車両の移動方向を判別して逆走車両を検知するもの。 | <p>ステレオカメラによる3D画像解析</p> <p>3D画像解析イメージ</p> |

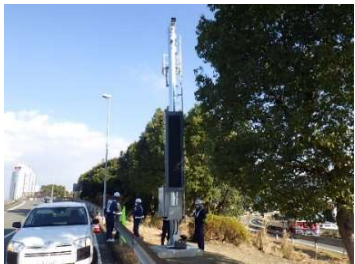
| 設置の様子<br>(図または写真) | | | | |
| | | 中央道 大月JCT | | 九州道 久留米IC |
| | | 秋田道 秋田中央IC | | 関越道 土樽PA |

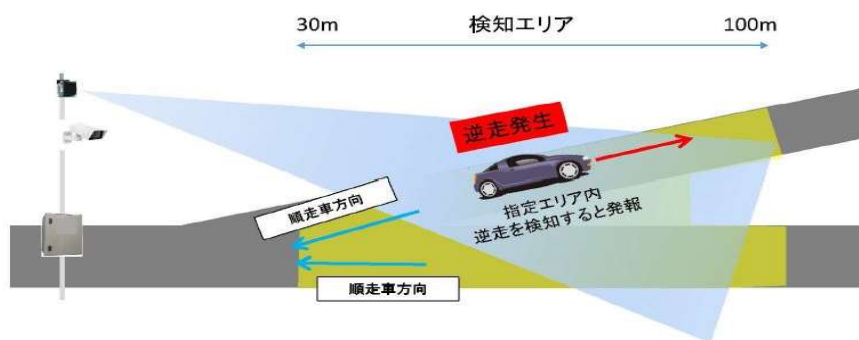
逆走検知モデル

センサーは24GHz帯のマイクロ波を照射し、車両等の移動物体からの反射波を受信することで距離/位置/移動方向/速度等を解析、逆走車両を検知する。

本システムでは逆走車両を検知すると、警告表示板で逆走車両へ警告を行うとともにWEBカメラで事象前後を録画、また監視サーバを経由して道路管理者および管制センターへ発報通知する。

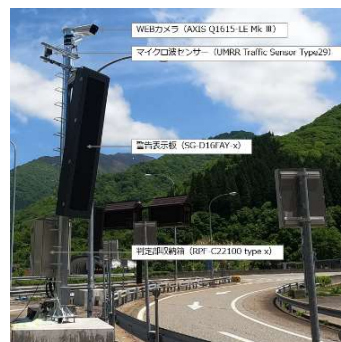
現地機器構成

マイクロ波センサー（Type29）

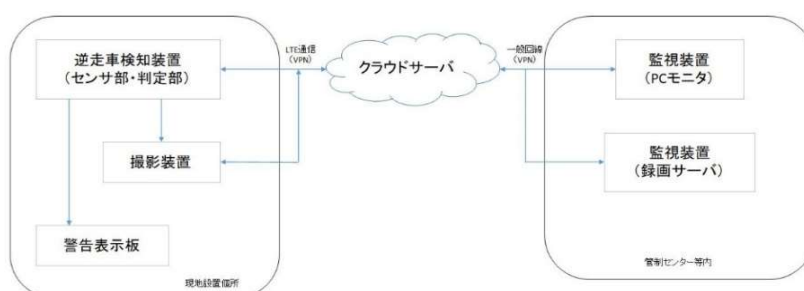
逆走検知システム概要図（クラウドサーバ使用時）

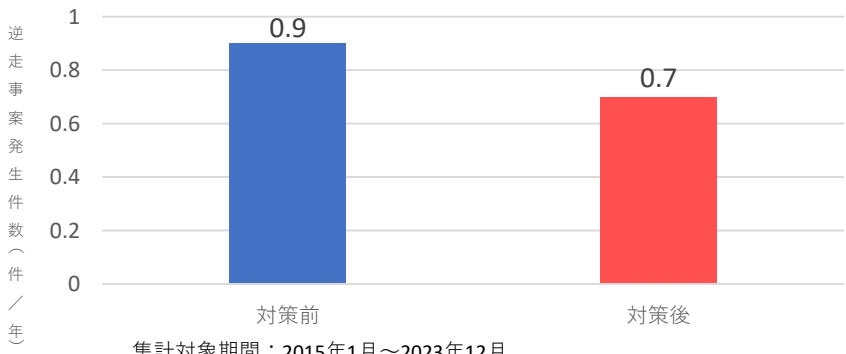
| 逆走対策効果 | <p>国土交通省 第7回 高速道路での逆走対策に関する有識者委員会 資料より<br/>No.13 マイクロ波センサーによる逆走検知</p> <p>集計対象期間：2015年1月～2023年12月<br/>箇所数：6箇所</p> |

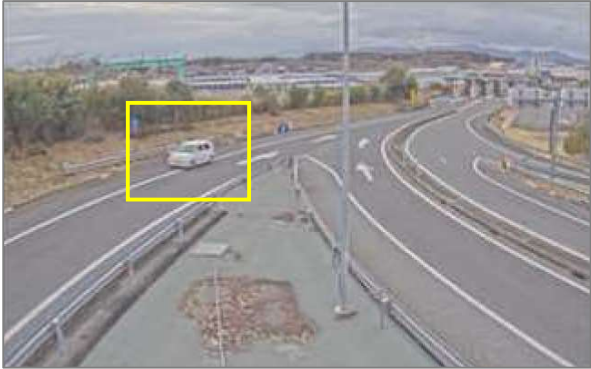
| 設置期間中における<br>検知状況 | <p>【検知状況】</p> <ul style="list-style-type: none"><li>●中央道 大月JCT<ul style="list-style-type: none"><li>・検証期間：2024年1月1日～2026年3月31日</li><li>・推定総通行台数：約450万台</li><li>・逆走検知件数：0件</li><li>・誤検知件数：0件</li></ul></li></ul> <p>※工事車両のバック走行は評価対象から除外、<br/>現地作業の実施状況により誤検知の影響を受ける可能性はある。</p> <p>※逆走車両検知エリア修正、検知速度閾値変更、検知対象物修正対応後。</p> <p>逆走車両の検知状況（代表例）</p> <ul style="list-style-type: none"><li>●北関東道 茨城町西IC<ul style="list-style-type: none"><li>・2024/2/19（月）14：31 検知</li><li>茨城町西IC東行きOFFランプからUターンし、西行きOFFランプへ逆走</li></ul></li></ul> <p>OFFランプ合流部をUターンして逆走開始</p> <p>【検知精度】</p> <ul style="list-style-type: none"><li>・運用開始以後の逆走車両検知エリアの設定修正対応および<br/>検知速度閾値修正（10km/h ⇒ 15km/h に検知速度下限を引上げ）や<br/>検知対象物に関する修正（検知対象から人を除外）を行うことで<br/>検知精度向上および誤検知件数の低減を確認している。</li></ul> <p>前項の留意事項の通り、設置環境を整えることが非常に重要である。<br/>また各地での運用実績から、誤検知の原因のほとんどが設置環境を<br/>要因としたマイクロ波乱反射によるもので、雨や雪などの天候や<br/>昼夜の照度などの環境要因による事例は確認されていない。</p> <p>以上より、推奨設置条件を満たしたうえで設定作業が行えれば<br/>環境要因に左右されず検知精度を担保できると考えられる。</p> |

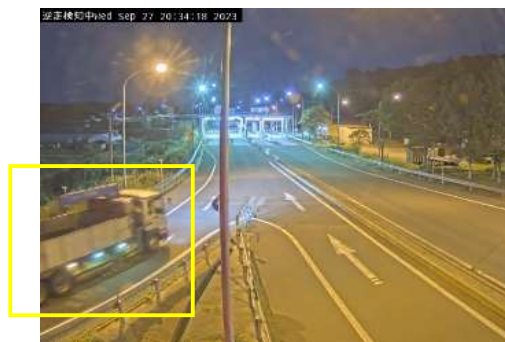
- 検証期間：2022年12月3日～2026年3月31日
- ・逆走検知件数：0件
- ・誤検知件数：33件（除雪車両等の工事車両のバック走行は除外）
- ・主な誤検知事由  
マイクロ波照射方向正面に照明柱があることで、  
大型車両通過時に乱反射が発生し誤検知したと推測される。

OFFランプを順走する大型車両に反応して誤検知

- ・逆走車検知エリアの設定修正（検知ライン位置修正等）および  
検知速度閾値修正（10km/h ⇒ 15km/h に検知速度下限を引上げ）や  
検知対象物に関する修正（検知対象から人を除外）を行うことで  
マイクロ波乱反射に伴うゴーストを逆走車としての判別から除外、  
誤検知発生 の頻度は減少している。
- > 対応前（2022年12月3日～2025年1月31日の26ヶ月）  
1.19 件/月（誤検知件数：31件）
- > 対応後（2025年2月1日～2026年3月31日の14ヶ月）  
0.14 件/月（誤検知件数：2件）

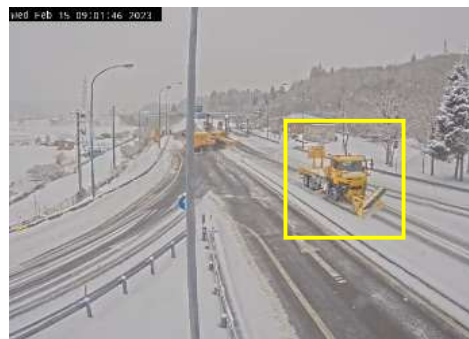
ONランプを順走する除雪車両に反応して誤検知

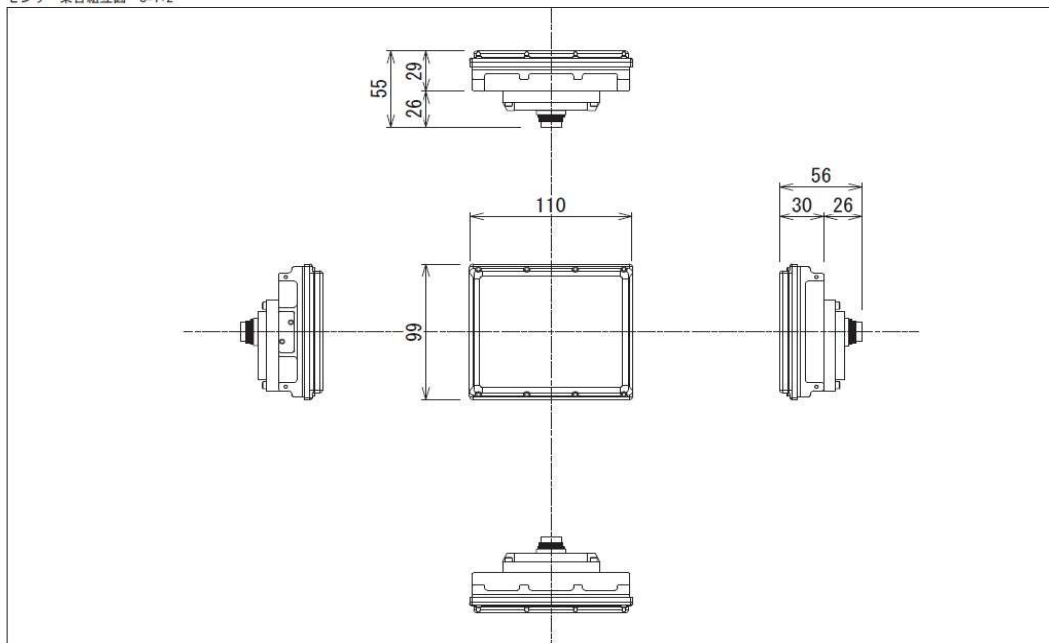
### マイクロ波センサー：UMRR Traffic Sensor Type 29

センサー架台組立図 S=1:2

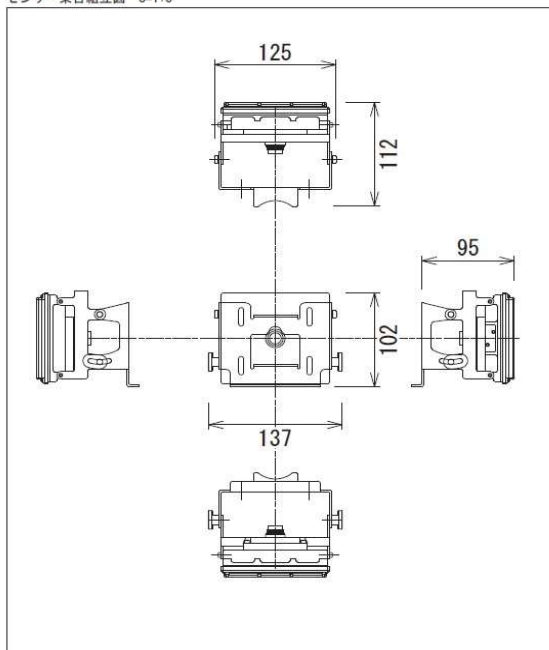
センサー架台組立図 S=1:3

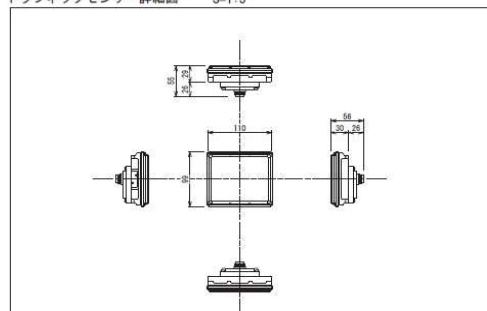
トラフィックセンサー詳細図 S=1:5

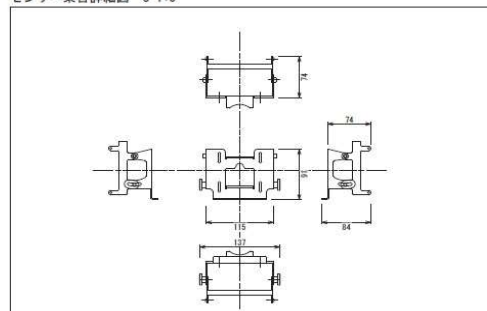
センサー架台詳細図 S=1:5

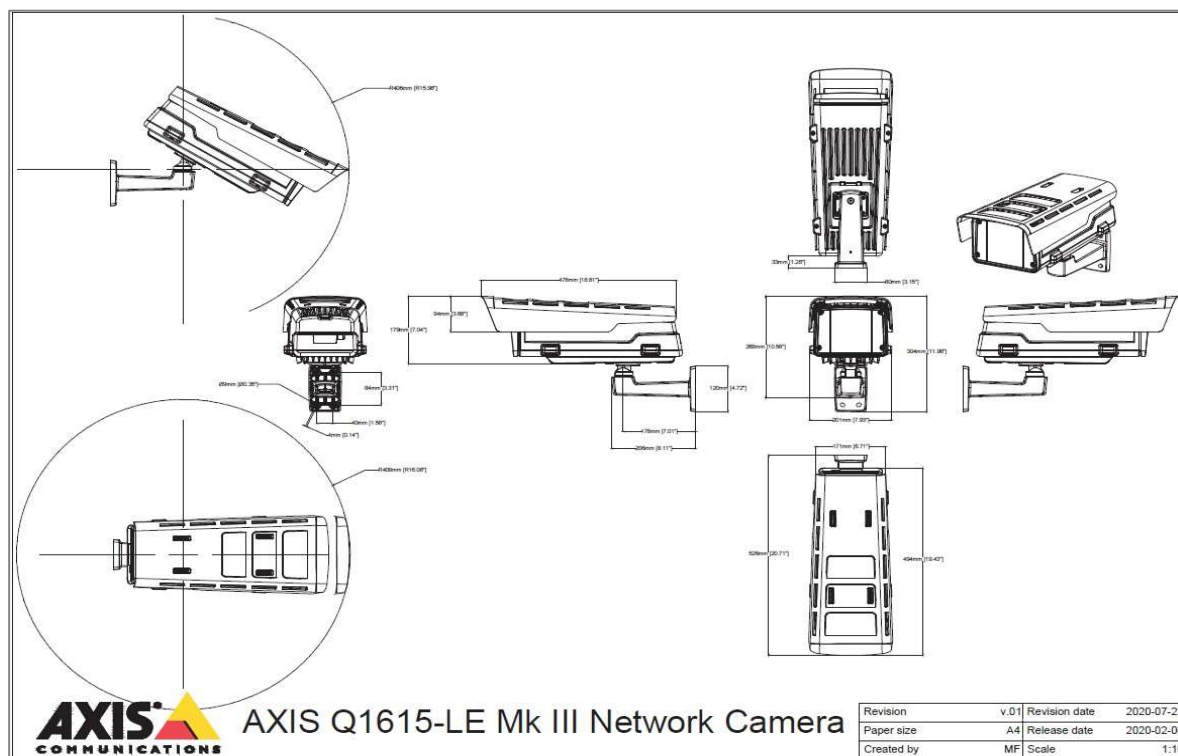
カメラ：AXIS Q1615-LE Mk III

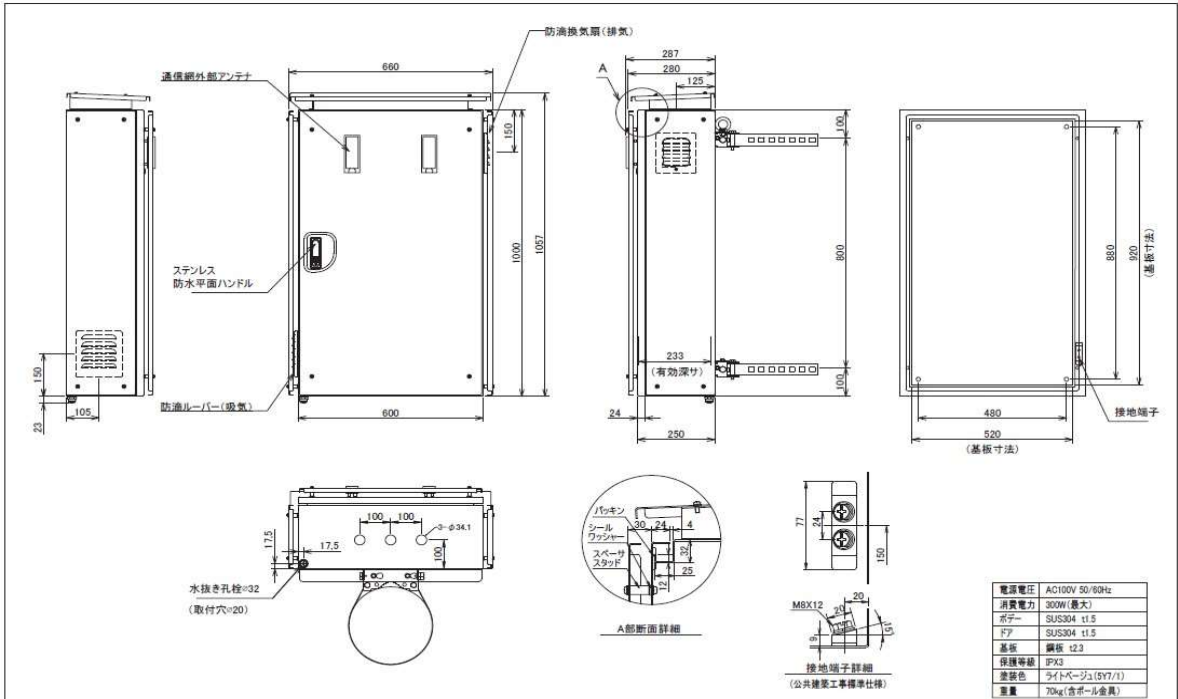
判定部収納箱：RPF-C22100 type E

| | | | | 制御ボックス 外形図 | | | | エンドユーザ | | | | | | | |

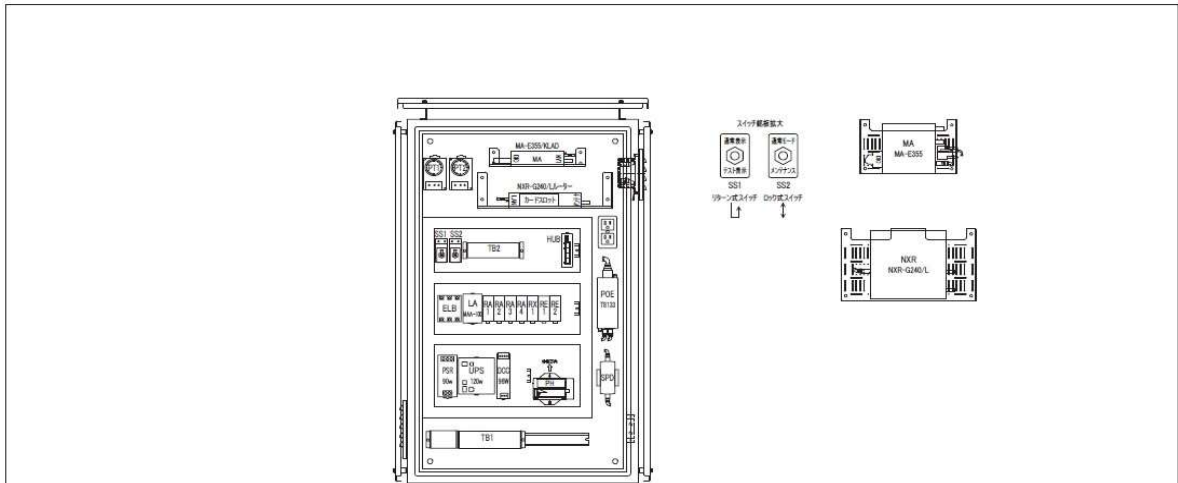
| | | | | 制御ボックス 部品配置図 | | | | エンドユーザ | | | | | | | |

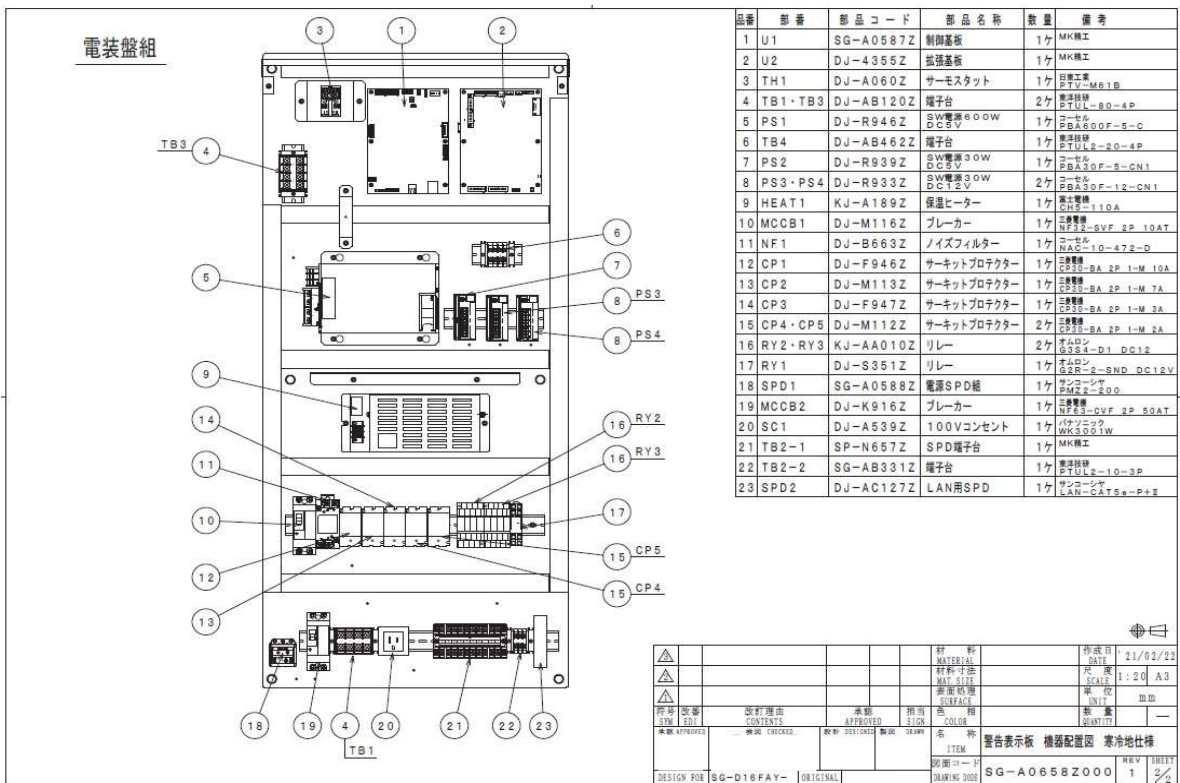
## 警告表示板：SG-D16FAY-0

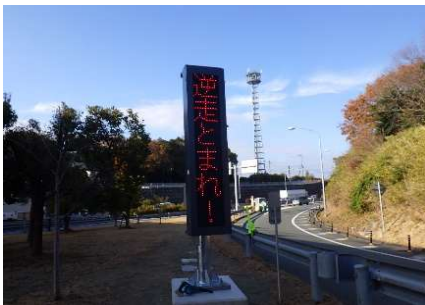
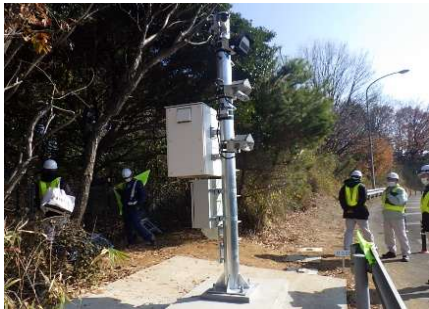
| 設置の様子<br>(図または写真) | | 九州自動車道 広川IC<br><br><div style="display: flex; justify-content: space-around;"> </div> | | |

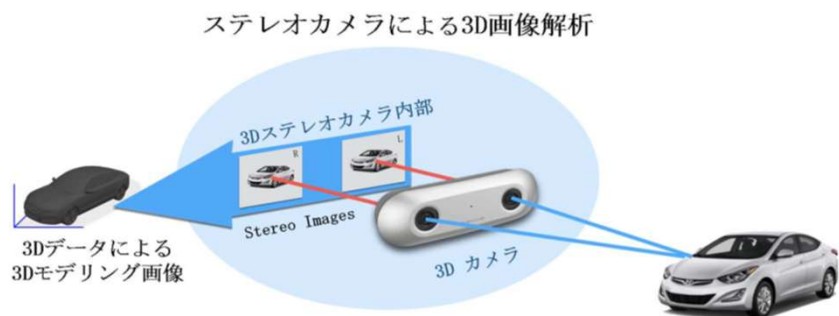
3Dステレオカメラの3次元画像解析により車両の移動方向を高精度に判別し、逆走車両を自動検知する。

#### 【3D画像解析イメージ】

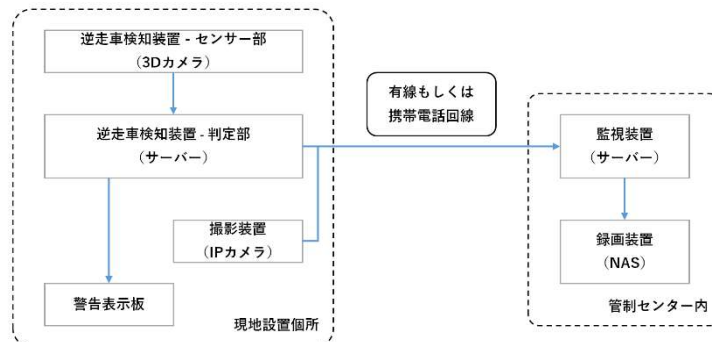
逆走車両を検知した際は、表示板による警告に加え、監視サーバーを介して道路管理者・管制センターへの通知を行い、迅速な初動対応を支援する。

#### 【システム構成イメージ】

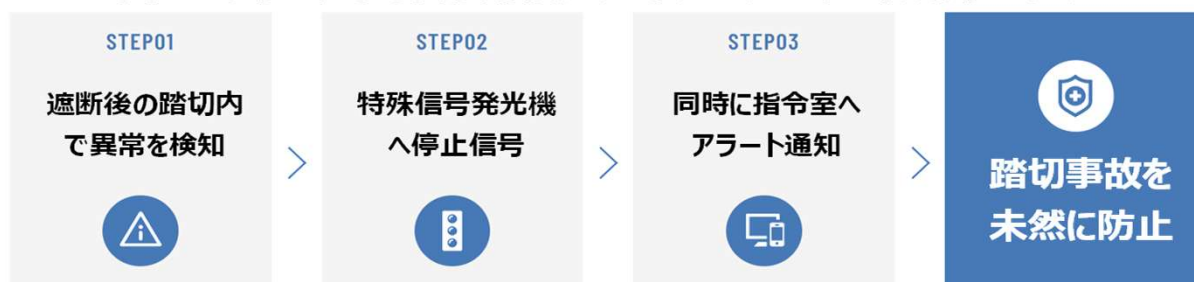
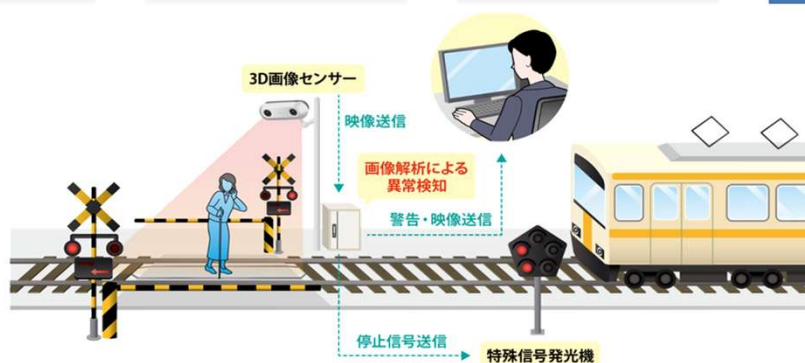
## 【踏切監視システム】

3D画像センサーによる高度な検知力で、踏切内の事故を未然に防止！

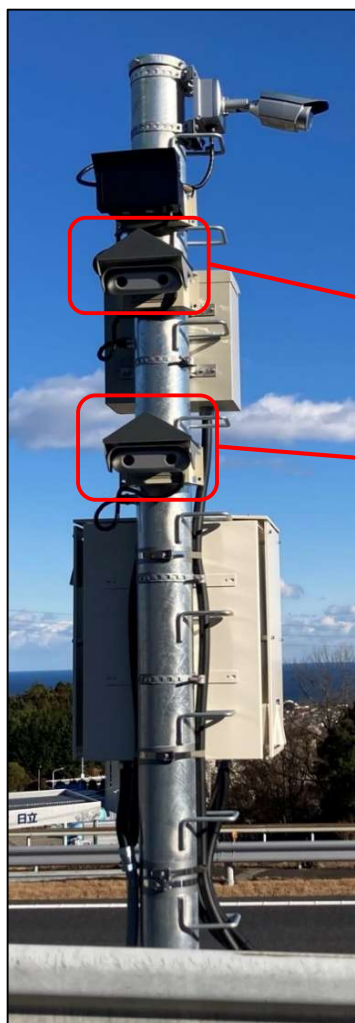
・参考図面 - 設置箇所：日立中央PA（下り）

## 設置状態

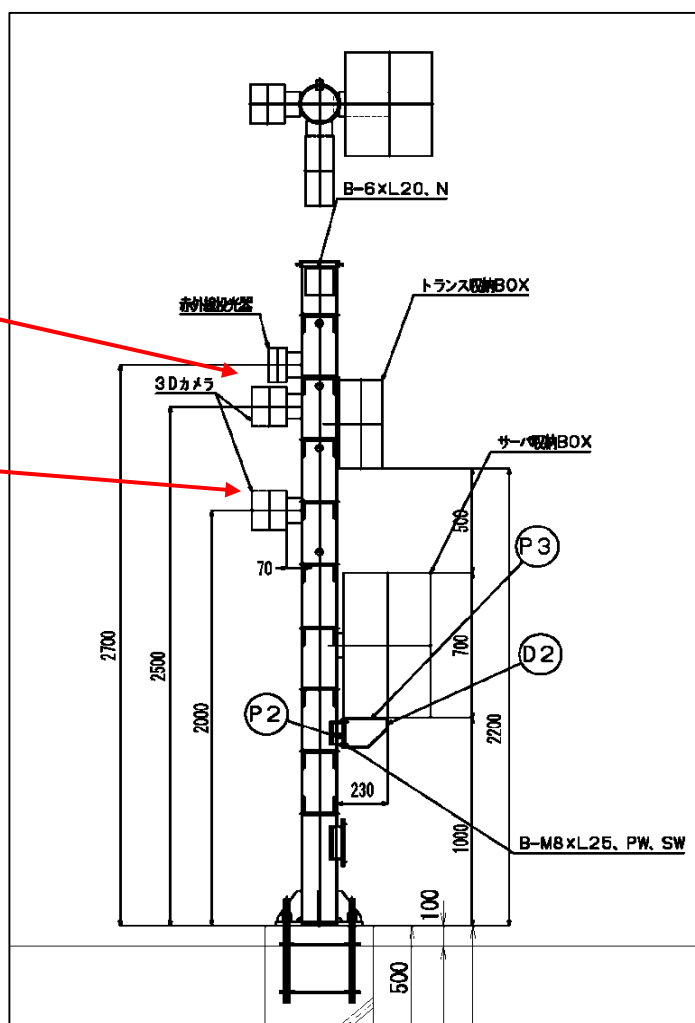
## 設置図面

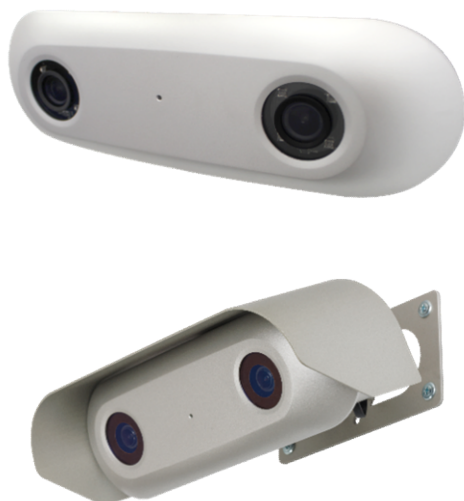
#### 3Dカメラ

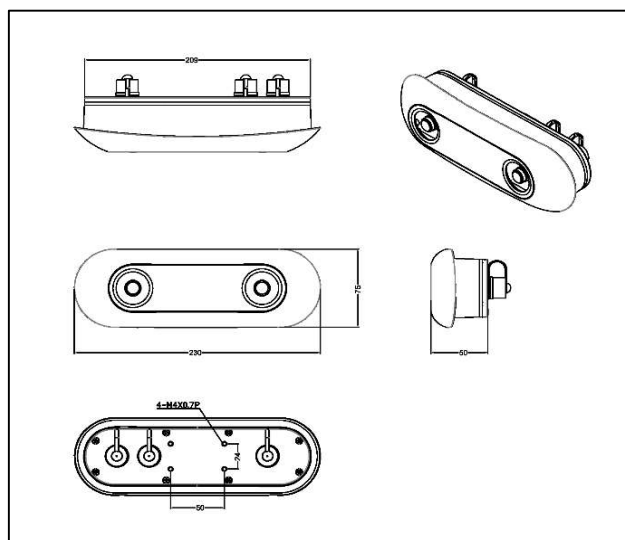
#### 3Dカメラ本体図面

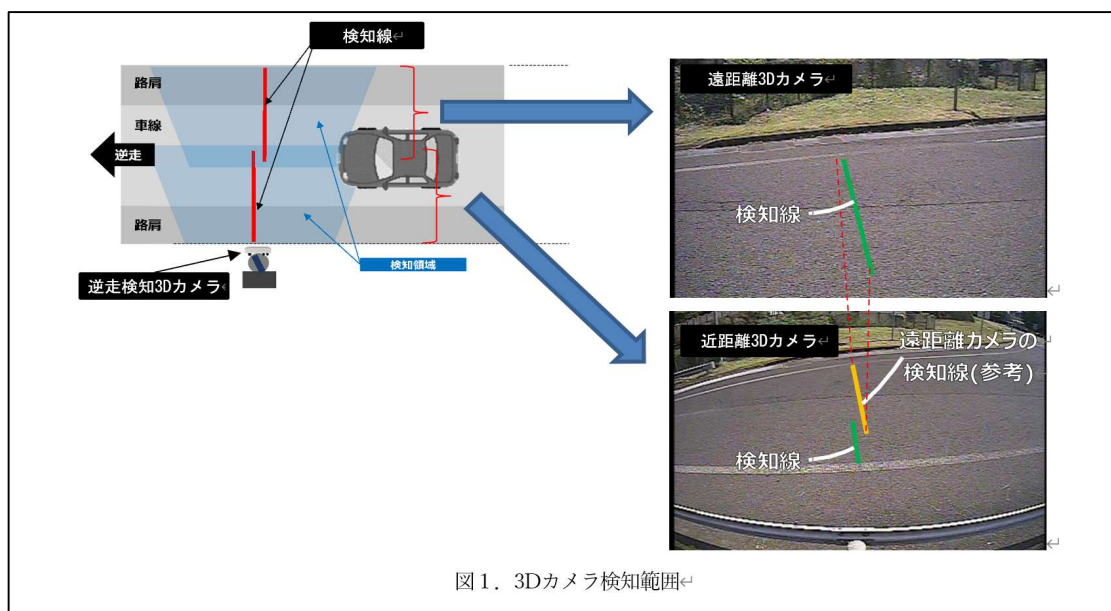
#### 検知範囲について
