# 令和8年熊本地震による かわだ 九州道 川田橋の被災・復旧概要について

# 九州自動車道 川田橋(下り線)の主な被災状況

# 復旧工程(川田橋(下り線))

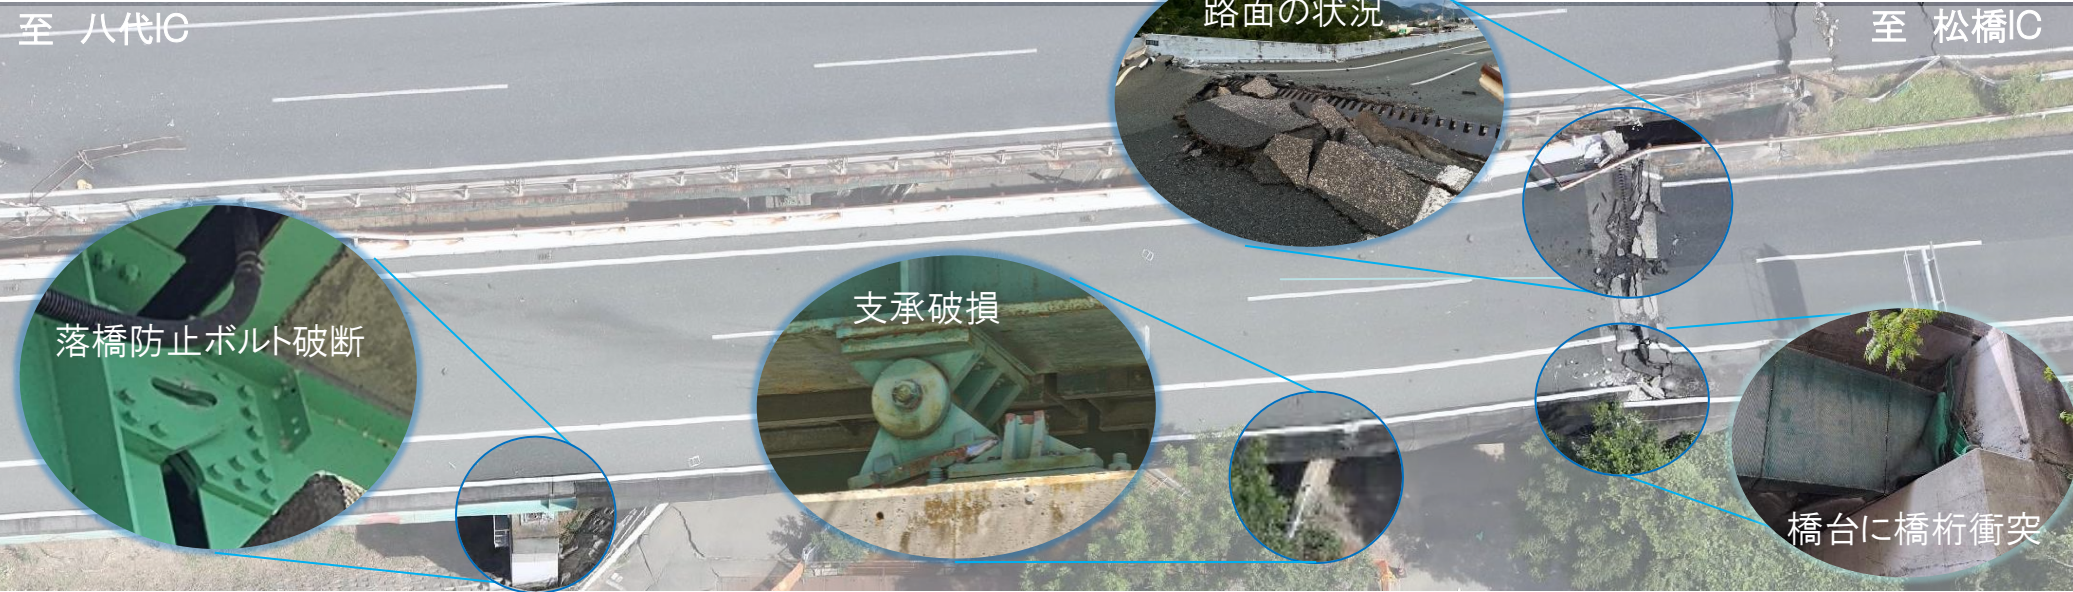
## <主な被災状況>

- ・位置:九州自動車道  
宇城氷川SIC～八代IC
- ・橋長:205.2m
- ・上部工形式:鋼4径間連続鈑桁+  
鋼単純箱桁
- ・主な損傷内容:  
橋梁部ジョイントの損傷、桁ずれ、  
路面の段差・開き、検査路落下等

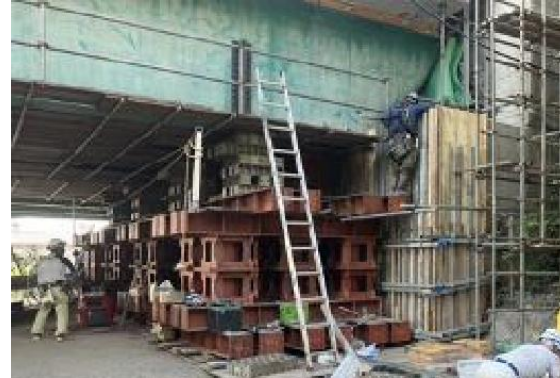
7/30～  
ベント設置

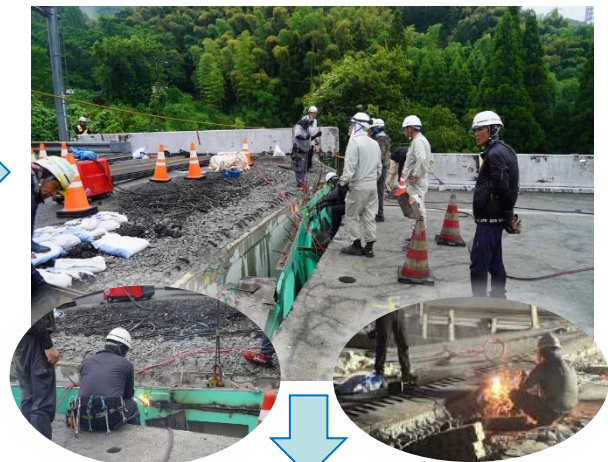
床版損傷部切断

8/3～  
床版損傷部  
切断・復旧

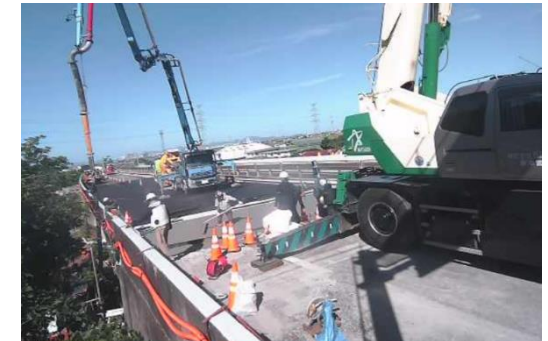
8/6時点

床版損傷部復旧
